**FICHA IDENTIFICACION INDIVIDUAL INMUEBLE**

**007202-023-02**

FICHA VALORACION ARQUITECTONICA INMUEBLE - TIPO

20-40-T-Cb

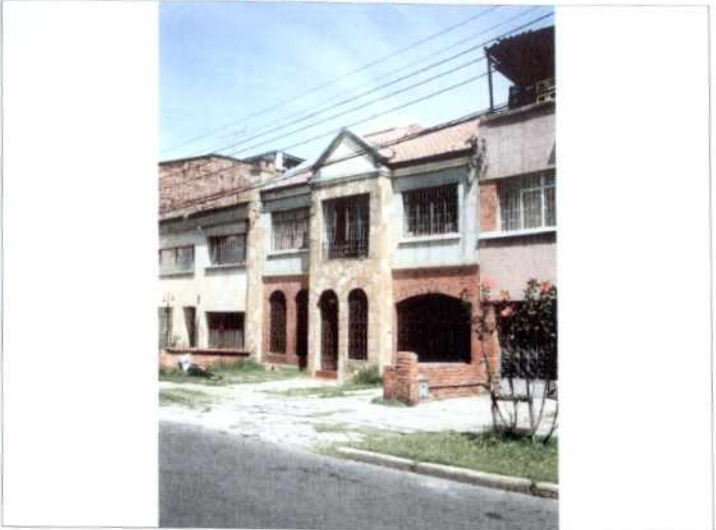
**FOTOGRAFIA INMUEBLE**

**ARQUITECTONICA:** 20-40-T-Cb  
**POPULAR:** Volumetría en fachada

SIC MOD.	CT, CONSERVACION TIPOLOGICA	
CATEGORIA	TEUSAQUILLO, 13	
LOCALIDAD	Galerías, 100	
UPZ	San Luis, 7202	23
BARRIO	M/ZNA	PREDIO
	2	2

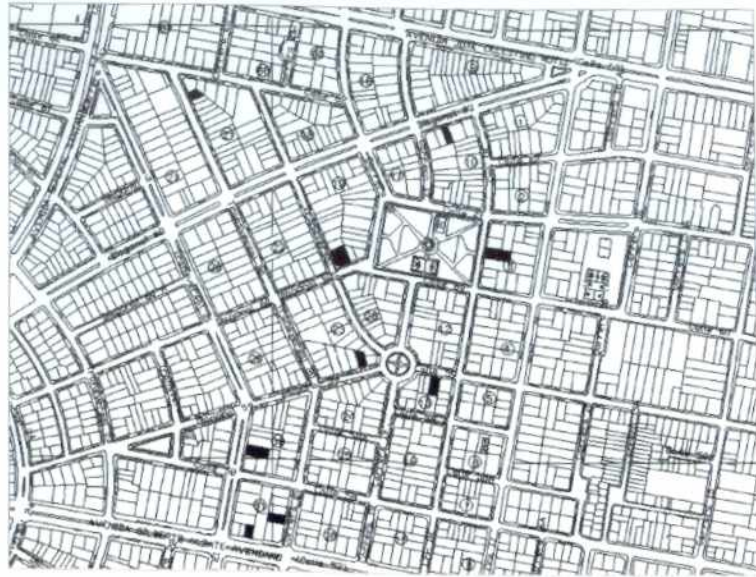
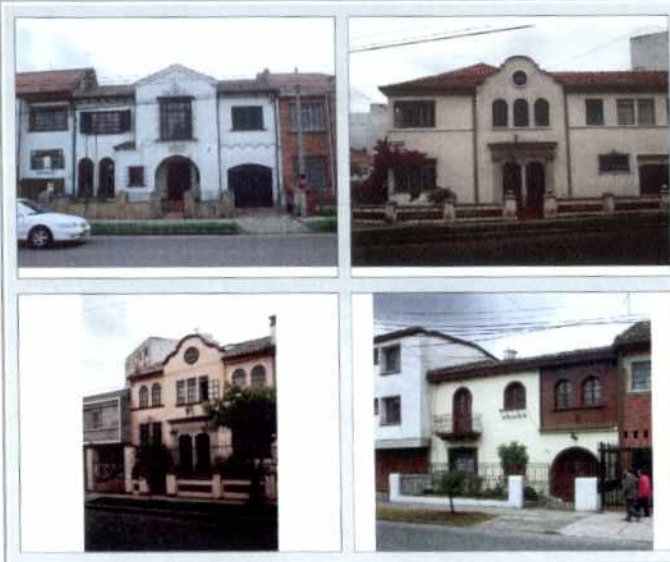
Inmuebles localizados en esquinas o entre medianeras (casi siempre con antejardín) que se caracterizan por destacar en sus fachadas volúmenes como, balcones y tribunas (en madera o cemento), y frontones sobreelevados de la cubierta; y por mostrar volumetrías resultado de lo anterior con remates de fachada quebrada, figurada o escalonada, pueden tener pequeños aleros con canchillos decorados o elaboradas cornisas que a veces dejan ver la cubierta. Las ventanas con dinteles de variadas formas, están dispuestas en secuencias de pares o tríos.

**Valores de estructura:** La implantación paramentada pero escalonada (a veces con antejardines y aislamientos laterales) otorgan al espacio privado posibilidades de distribución variada y condiciones de iluminación apropiadas y al espacio público calidad ambiental. El manejo de la accesibilidad lateral (escasa) permite distribuciones diferenciadas de los espacios de uso social y privado.

**Valores de forma:** La composición articulada de los volúmenes adosados a la fachada y sobrealzados de la cubierta logran un efecto dinámico de cada unidad que se proyecta en los conjuntos urbanos que configuran. La articulación de los volúmenes en la fachadas, de elaboración detallada, establecen efectos volumétricos de gran solidez y coherencia.

**Valores de significado:** la disposición y combinación de los materiales para los distintos planos de los volúmenes de fachada, su elaboración detallada y las texturas y colores que ofrecen, establecen un lenguaje que, junto con la disposición de puertas y ventanas de madera también elaboradas, caracteriza esta arquitectura. Los detalles de balaustradas y rejas de ventanas son característicos. Muchos deben ser obra de profesionales de la arquitectura.

La implantación general paramentada (antejardines y aislamientos laterales si aparecen) debe ser mantenida, si bien pueden abrirse posibilidades de mayor ocupación (áreas posteriores o laterales sin que se pierda la noción de aislamiento lateral), siempre y cuando mantenga de manera estricta relaciones de alturas de remates de volúmenes (formas geométrica, proporción, materiales y disposición dentro de la fachada), detalles de cornisas, ritmos y proporciones de puertas y ventanas, materiales compatibles y armónicos.
