007202-024-18

Carrera 19 No. 58 A-73/75/77
DIRECCION

FICHA VALORACION ARQUITECTONICA INMUEBLE - TIPO

BARRIO: SAN LUIS

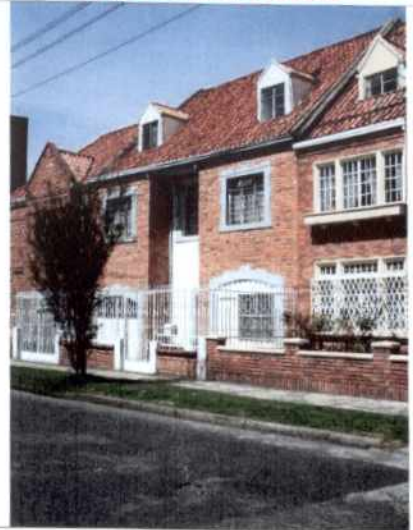
FOTOGRAFIA INMUEBLE

ARQUITECTONICA: 20-40-T-Ad
POPULAR: Techo-Fachada

SIC MOD. CT, CONSERVACION TIPOLOGICA
CATEGORIA

2 y Altillo
No. PISOS FECHA CONSTRUCCION

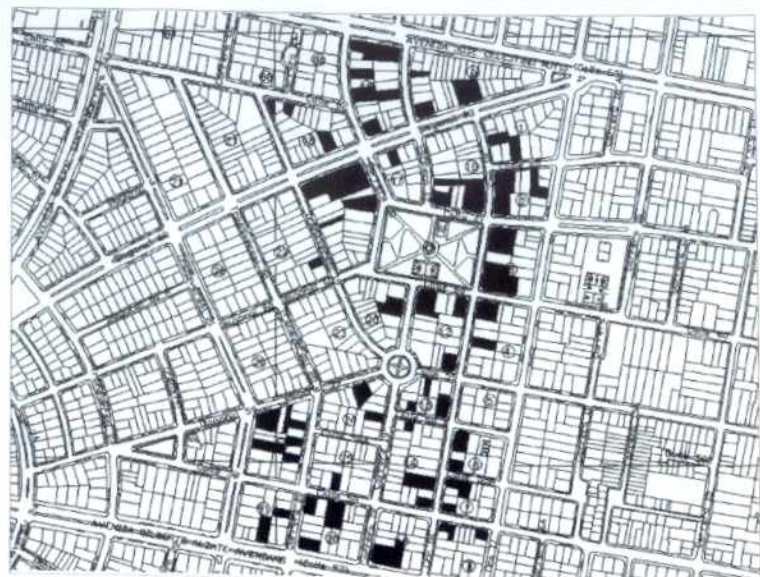
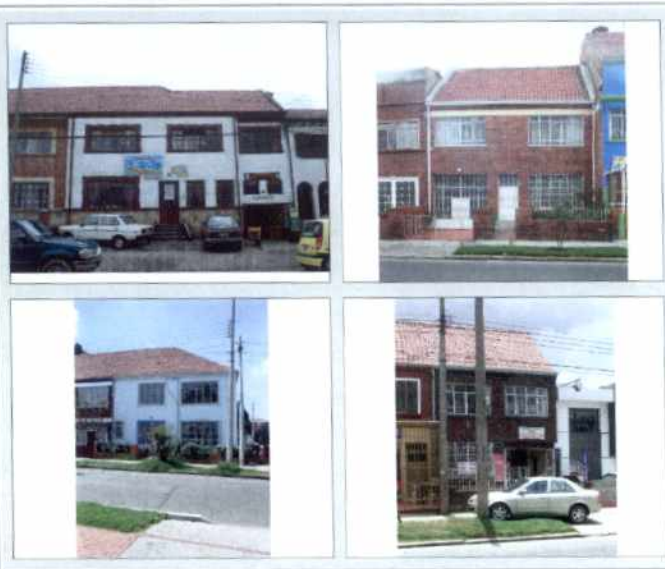
20-40-T-Ad

Inmuebles localizados entre medianeras (pocos en esquina) que pueden contar o no con antejardín; presentan como característica el manejo de cubiertas elaboradas en teja de barro, con inclinación igual o menor a 30°. Los dos cuerpos, el de su cubierta y el de su fachada determinan un sentido horizontal en su composición general. Los vanos de ventanas presentan formas y remates diversos dentro de distribuciones Variadas.

Valores de estructura: La implantación con antejardines otorgan al espacio privado posibilidades definidas de distribución espacial interna (a menudo determinan la aparición de patios interiores de iluminación) y al espacio público calidad ambiental. El manejo de la accesibilidad frontal se desarrolla de forma lateral o central definiendo distribuciones diferenciadas de los espacios de uso social y privado.

Valores de forma: La composición de la fachada muestra como motivo central los triángulos que definen el manejo de las cubiertas inclinadas; adicionalmente se divide en cuerpo que definen ritmos y localización de los vanos de puertas y ventanas. La proyección de los volúmenes en la fachadas, cuando se presenta, establece efectos volumétricos de gran solidez y coherencia.

Valores de significado: la disposición y combinación de los materiales de cubierta y fachadas, su elaboración detallada y las texturas y colores que ofrecen, establecen un lenguaje que, junto con la disposición de puertas y ventanas de madera también elaboradas, caracteriza esta arquitectura. Los detalles de marcos y rejas de ventanas son igualmente característicos.

La implantación general (antejardines con prioridad) debe ser mantenida, si bien pueden abrirse posibilidades de mayor ocupación (áreas posteriores o laterales sin que se pierda la noción de aislamiento lateral), siempre y cuando mantenga de manera estricta relaciones de alturas de remates de volúmenes y cornisas, así como con los perfiles de cubiertas (Inclinaciones, cumbres, limahoyas, limatesas), ritmos y proporciones de puertas y ventanas, materiales compatibles y armónicos.
