FICHA IDENTIFICACION INDIVIDUAL INMUEBLE

007202-030-18

AAA0083UEFZ	HABITACIONAL	
CHIP	USO	
JORGE ANDRADE HERRERA		
PROPIETARIO		
Carrera 20 No. 58-45/47		
DIRECCION		
CODIGO CATASTRAL		
MATRICULA INMOBILIARIA		
No. PISOS	FECHA CONSTRUCCION	
2		
Tiene Observación: <input type="checkbox"/>

FICHA VALORACION ARQUITECTONICA INMUEBLE - TIPO

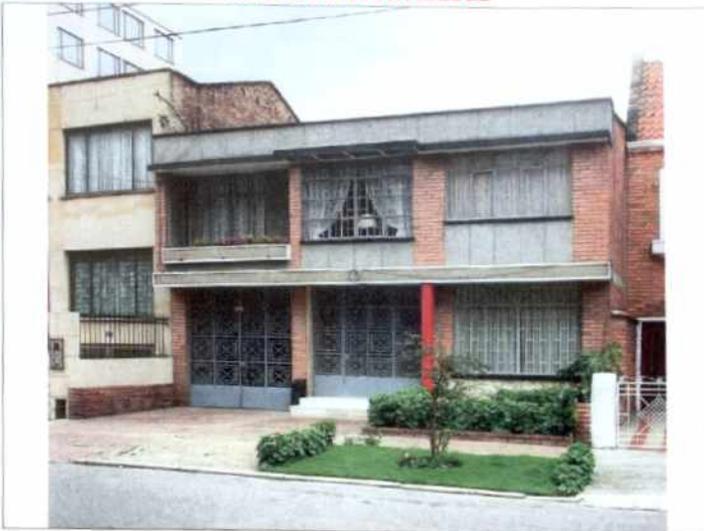
FOTOGRAFIA INMUEBLE

ARQUITECTONICA: 20-50-T-Db
POPULAR: Fachada horizontal

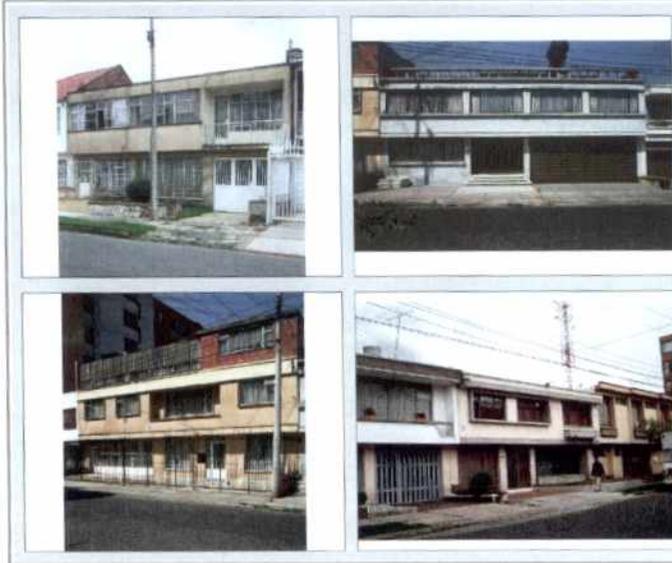
20-50-T-Db

Inmuebles usualmente emplazados entre medianeras a paramento continuo (a veces con antejardín) que se caracterizan por presentar como condición básica volumétrica del cuerpo arquitectónico el rectángulo horizontal. La fachada presenta sus elementos de puertas y ventanas dispuestos de tal forma que evidencian una estructura geométrica (malla reticular) que los ordena pero que a la vez les permite disposiciones variadas. Ocasionalmente muestran voladizos en el segundo piso y/o cornisas trabajadas como remate de la fachada o sobreelevadas para ocultar la cubierta.

Valores de estructura: La implantación paramentada (a veces con antejardines) con accesos frontales determinan en el espacio privado posibilidades definidas de distribución de los espacios de uso social y privado, que casi siempre llevan a plantear patios interiores para solucionar necesidades de iluminación apropiadas. En caso de existir, los antejardines otorgan al espacio público una gran calidad.

Valores de forma: La composición de los componentes de fachada se destacan como motivo de trabajo geométrico (con materiales industriales) sobre superficies homogéneas pañetadas o de ladrillo a la vista. El manejo de los vanos de puertas y ventanas suele establecer combinaciones rítmicas y geométricas. En los casos en que forman parte de conjuntos semejantes se obtiene una imagen urbana de especial coherencia.

La implantación general paramentada (antejardines si aparecen) debe ser mantenida, si bien pueden abrirse posibilidades de mayor ocupación (áreas posteriores sin que se pierda la noción volumétrica), siempre y cuando mantenga de manera estricta relaciones de alturas de remates de volúmenes, proporción y disposición de los elementos de fachada y materiales compatibles y armónicos.
