FICHA IDENTIFICACION INDIVIDUAL INMUEBLE

007208-022-04

Carrera 21 No. 55 - 24/
DIRECCION

FICHA VALORACION ARQUITECTONICA INMUEBLE - TIPO

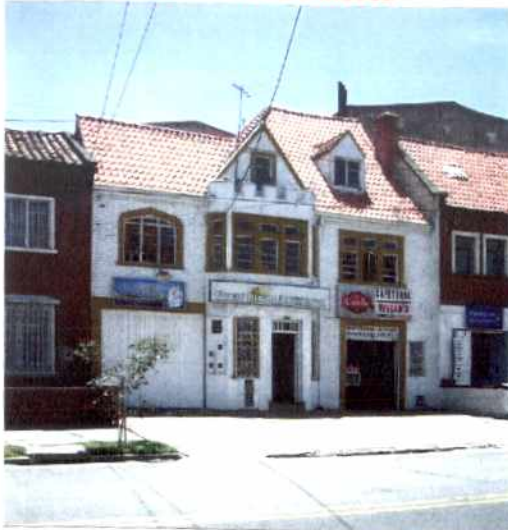
FOTOGRAFIA INMUEBLE

ARQUITECTONICA: 20-40-T-Ac

POPULAR: Techo-Fachada

SIC CT, CONSERVACION TIPOLOGICA
MOD. **CATEGORIA**

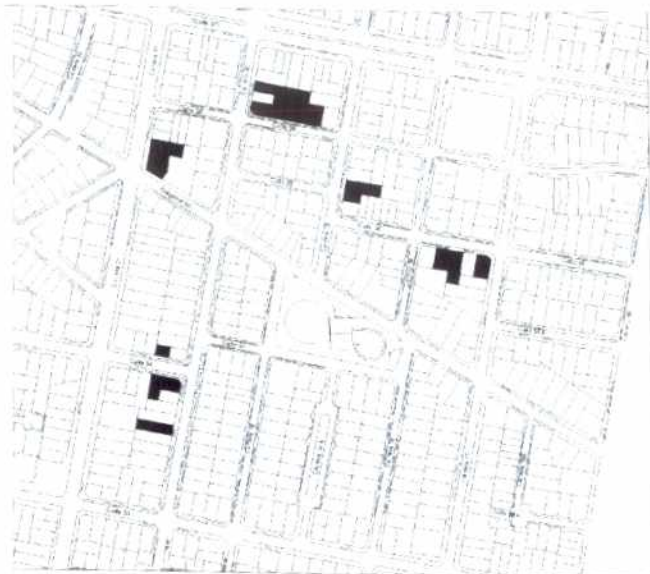
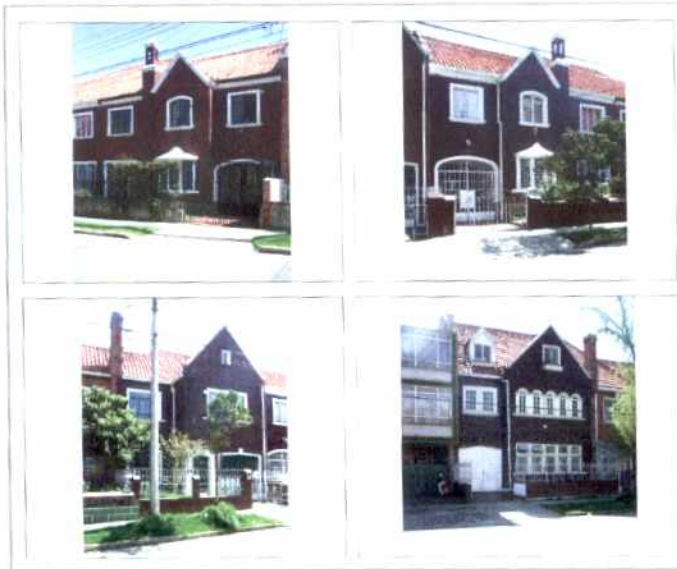
20-40-T-Ac

Inmuebles localizados entre medianeras (eventualmente en esquina) que pueden contar o no con antejardín. Presentan como característica dominante el uso de cubiertas elaboradas preferencialmente en teja de barro con inclinación igual o menor a 45º cuya característica dominante en fachada son los remates triangulares. Las fachadas son trabajadas haciendo marcos elaborados a puertas y ventanas que, en ocasiones, se sobrealzan del plano general frontal.

Valores de estructura: La implantación con antejardines otorgan al espacio privado posibilidades definidas de distribución espacial interna (a menudo determinan la aparición de patios interiores de iluminación) y al espacio público calidad ambiental. El manejo de la accesibilidad frontal se desarrolla de forma lateral o central definiendo distribuciones diferenciadas de los espacios de uso social y privado.

Valores de forma: La composición de la fachada muestra como motivo central los dos rectángulos que configuran el cuerpo de la construcción y la cubierta; adicionalmente se divide en cuerpos que definen ritmos y localización de los vanos de puertas y ventanas. La proyección de los volúmenes en la fachadas, cuando se presenta, establece efectos volumétricos de gran solidez y coherencia.

Valores de significado: la disposición y combinación de los materiales de cubierta y fachadas, su elaboración detallada y las texturas y colores que ofrecen, establecen un lenguaje que, junto con la disposición de puertas y ventanas de madera también elaboradas, caracteriza esta arquitectura. Los detalles de marcos y rejas de ventanas son igualmente característicos.

La implantación general (antejardines con prioridad) debe ser mantenida, si bien pueden abrirse posibilidades de mayor ocupación (áreas posteriores o laterales sin que se pierda la noción de aislamiento lateral), siempre y cuando mantenga de manera estricta relaciones de alturas de remates de volúmenes y cornisas, así como con los perfiles de cubiertas (inclinaciones, cumbres, limahoyas, limatesas), ritmos y proporciones de puertas y ventanas, materiales compatibles y armónicos.
