FICHA IDENTIFICACION INDIVIDUAL INMUEBLE

008201-002-05

Calle 70 A No. 12-48/52

FICHA VALORACION ARQUITECTONICA INMUEBLE - TIPO

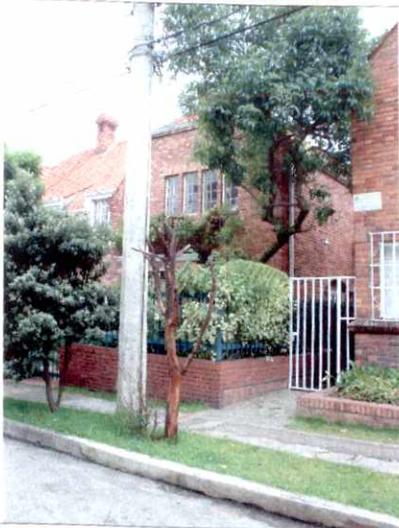
FOTOGRAFIA INMUEBLE

ARQUITECTONICA: 20-40-T-Ac

SIC CT, CONSERVACION TIPOLOGICA
