**FICHA IDENTIFICACION INDIVIDUAL INMUEBLE**

**008201-003-04**

Calle 70 No. 12-44/46/48

**FICHA VALORACION ARQUITECTONICA INMUEBLE - TIPO**

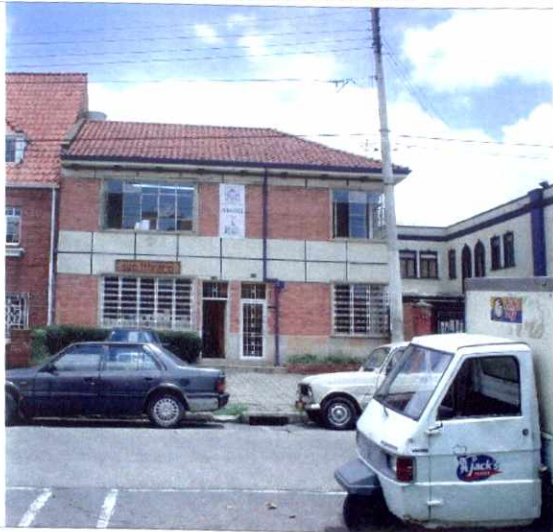
**FOTOGRAFIA INMUEBLE**

**ARQUITECTONICA:** 20-40-T-Ad

SIC CT, CONSERVACION TIPOLOGICA

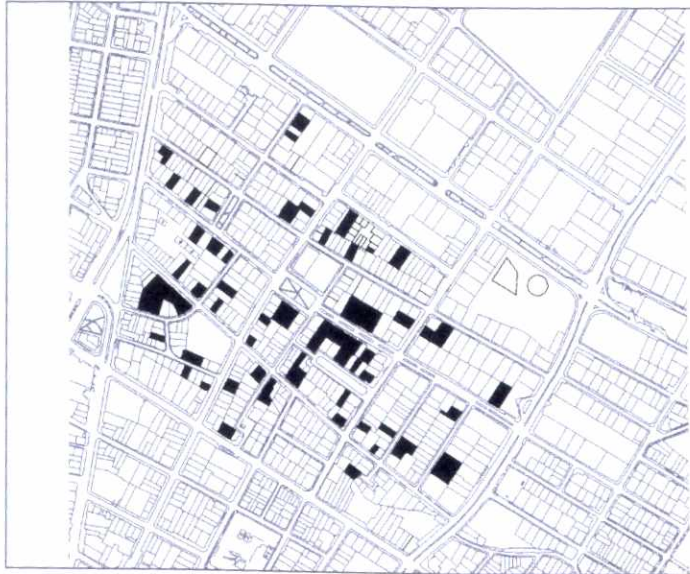
**20-40-T-Ad**

Inmuebles localizados entre medianeras (rara vez en esquina, a veces con aislamiento lateral) que pueden contar o no con antejardín; presentan como característica el manejo de cubiertas elaboradas en teja de barro, con inclinación igual o menor a 30°. Los dos cuerpos, el de su cubierta y el de su fachada determinan un sentido horizontal en su composición general. Los vanos de ventanas presentan formas y remates diversos dentro de distribuciones Variadas.

**Valores de estructura:** La implantación paramentada (a veces con antejardines) otorgan al espacio privado posibilidades definidas de distribución espacial interna (a menudo determinan la aparición de patios interiores de iluminación) I. El manejo de la accesibilidad frontal se desarrolla de forma lateral o central definiendo distribuciones diferenciadas de los espacios de uso social y privado.

**Valores de forma:** La composición de la fachada muestra como motivo central los triángulos que definen el manejo de las cubiertas inclinadas; adicionalmente se divide en cuerpo que definen ritmos y localización de los vanos de puertas y ventanas. La proyección de los volúmenes en la fachadas, cuando se presenta, establece efectos volumétricos de gran solidez y coherencia.

**Valores de significado:** la disposición y combinación de los materiales de cubierta y fachadas, su elaboración detallada y las texturas y colores que ofrecen, establecen un lenguaje que, junto con la disposición de puertas y ventanas de madera también elaboradas, caracteriza esta arquitectura. Los detalles de marcos y rejas de ventanas son igualmente característicos.

La implantación general (antejardines con prioridad) debe ser mantenida, si bien pueden abrirse posibilidades de mayor ocupación (áreas posteriores o laterales sin que se pierda la noción de aislamiento lateral), siempre y cuando mantenga de manera estricta relaciones de alturas de remates de volúmenes y cornisas, así como con los perfiles de cubiertas (inclinaciones, cumbres, limahoyas, limatesas), ritmos y proporciones de puertas y ventanas, materiales compatibles y armónicos.
