Calle 70 No. 12-85

BIENES DE INTERES CULTURAL

FICHA VALORACION ARQUITECTONICA INMUEBLE - TIPO

BARRIO: QUINTA CAMACHO

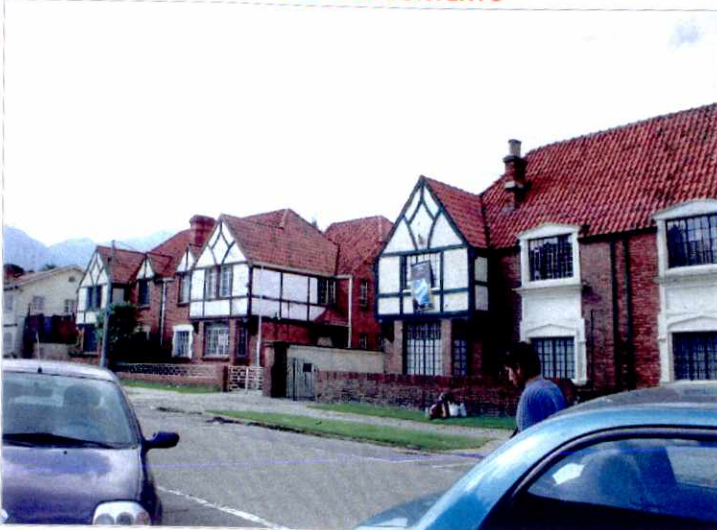
FOTOGRAFIA CONTEXTO

OBSERVACION Diseño de conjunto
