Calle 68 No. 12-10 Esquina, Carrera 12 No. 68-15 DIRECCION

BIENES DE INTERES CULTURAL

FICHA VALORACION ARQUITECTONICA INMUEBLE - TIPO

BARRIO: QUINTA CAMACHO

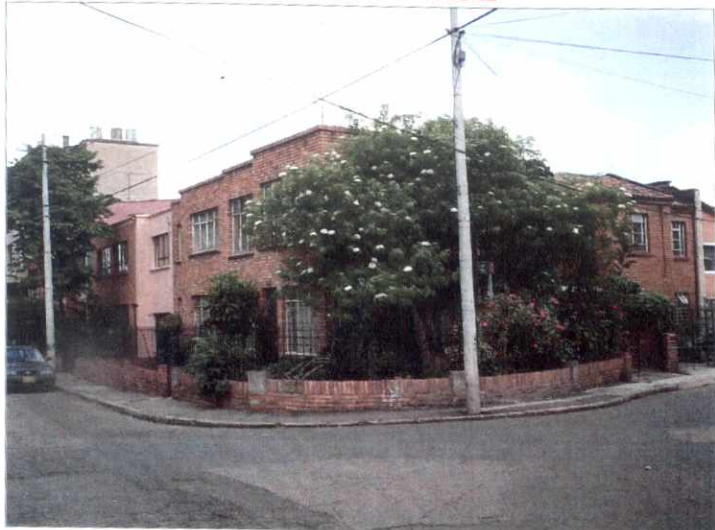
FOTOGRAFIA INMUEBLE

ARQUITECTONICA: 20-40-T-Da

POPULAR: Fachada Horizontal

2 No. PISOS FECHA CONSTRUCCION

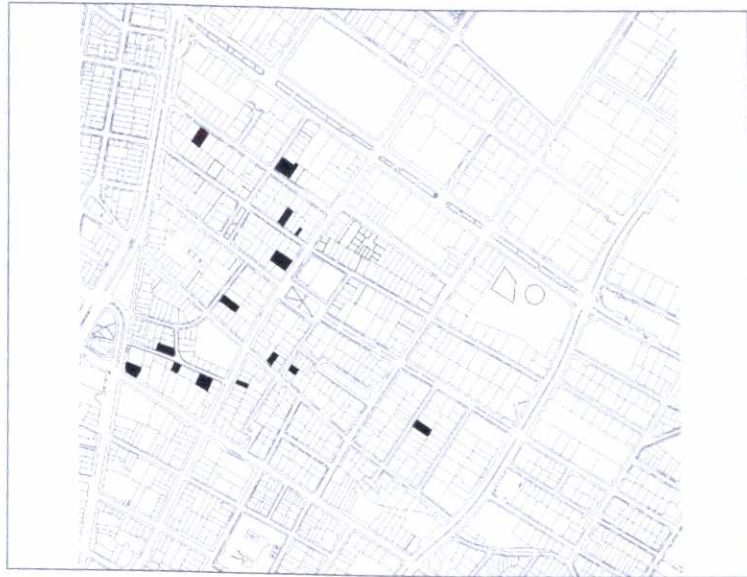
20-40-T-Da

DESCRIPCIÓN DEL TIPO

Inmuebles usualmente emplazados en esquina o entre medianeras a paramento continuo (usualmente con antejardín) que se caracterizan por presentar como condición básica volumétrica del cuerpo arquitectónico el rectángulo horizontal. La fachada presenta sus elementos de puertas y ventanas dispuestos aleatoriamente, lo cual indica la presencia de constructores anónimos populares que evidencian un manejo tradicional de la forma arquitectónica que interpreta y traduce las composiciones realizadas por los especialistas. Ocasionalmente dejan ver el cuerpo de sus cubiertas inclinadas a 22°. o sobrelevan su fachada para ocultarla.

Valores de estructura: La implantación paramentada (a veces con antejardines) con accesos frontales determinan en el espacio privado posibilidades definidas de distribución de los espacios de uso social y privado, que casi siempre llevan a plantear patios interiores para solucionar necesidades de iluminación apropiadas. En caso de existir, los antejardines otorgan al espacio público una gran calidad.

Valores de forma: La composición de los componentes de fachada se destacan como motivo de trabajo geométrico (con materiales industriales) sobre superficies homogéneas pañetadas o de ladrillo a la vista. El manejo de los vanos de puertas y ventanas suele establecer continuidades rítmicas y geométricas. En los casos en que forman parte de conjuntos semejantes se obtiene una imagen urbana de especial coherencia.

Valores de significado: la elección y combinación sencilla de formas geométricas tanto para el volumen principal como para sus componentes de puertas y ventanas hacen de esta arquitectura un excelente ejemplo de interpretación de nuevos postulados de arquitectura moderna. Tanto en su versión popular como en su versión especializada presentan calidades formales como unidades y como conjuntos.

La implantación general paramentada (antejardines si aparecen) debe ser mantenida, si bien pueden abrirse posibilidades de mayor ocupación (áreas posteriores sin que se pierda la noción volumétrica), siempre y cuando mantenga de manera estricta relaciones de alturas de remates de volúmenes, proporción y disposición de los elementos de fachada y materiales compatibles y armónicos.
