**FICHA IDENTIFICACION INDIVIDUAL INMUEBLE**

**008201-010-07**

Calle 70 A No. 11-60/62

**FICHA VALORACION ARQUITECTONICA INMUEBLE - TIPO**

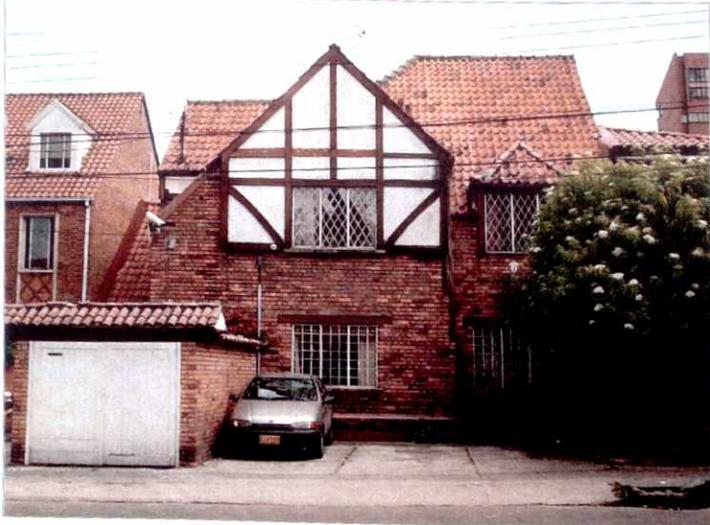
**FOTOGRAFIA INMUEBLE**

**ARQUITECTONICA:** 20-40-T-Ac

**POPULAR:** Techo-Fachada

SIC MOD. CT, CONSERVACION TIPOLOGICA  
**CATEGORIA**

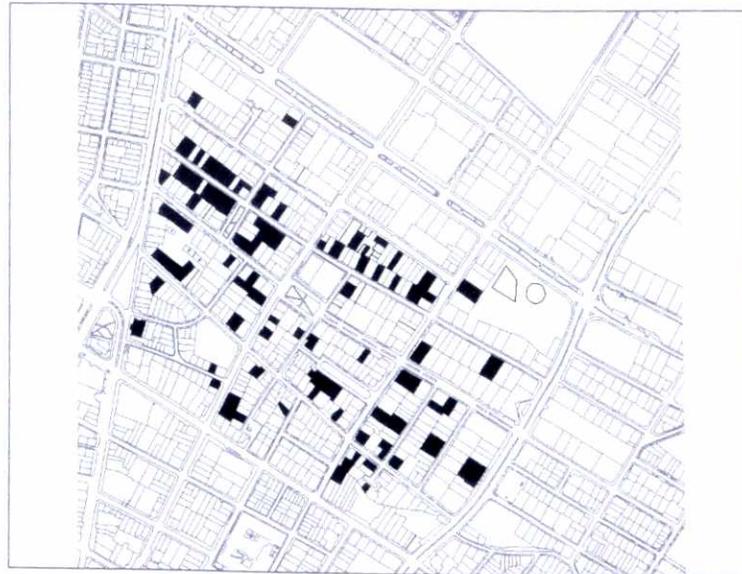
**20-40-T-Ac**

Inmuebles localizados entre medianeras (eventualmente en esquina) que pueden contar o no con antejardín. Presentan como característica dominante el uso de cubiertas elaboradas preferencialmente en teja de barro con inclinación igual o menor a 45° cuya característica dominante en fachada son los remates triangulares. Las fachadas son trabajadas haciendo marcos elaborados a puertas y ventanas que, en ocasiones, se sobrealzan del plano general frontal.

**Valores de estructura:** La implantación con antejardines otorgan al espacio privado posibilidades definidas de distribución espacial interna (a menudo determinan la aparición de patios interiores de iluminación) y al espacio público calidad ambiental. El manejo de la accesibilidad frontal se desarrolla de forma lateral o central definiendo distribuciones diferenciadas de los espacios de uso social y privado.

**Valores de forma:** La composición de la fachada muestra como motivo central los dos rectángulos que configuran el cuerpo de la construcción y la cubierta; adicionalmente se divide en cuerpos que definen ritmos y localización de los vanos de puertas y ventanas. La proyección de los volúmenes en la fachadas, cuando se presenta, establece efectos volumétricos de gran solidez y coherencia.

**Valores de significado:** la disposición y combinación de los materiales de cubierta y fachadas, su elaboración detallada y las texturas y colores que ofrecen, establecen un lenguaje que, junto con la disposición de puertas y ventanas de madera también elaboradas, caracteriza esta arquitectura. Los detalles de marcos y rejas de ventanas son igualmente característicos.

La implantación general (antejardines con prioridad) debe ser mantenida, si bien pueden abrirse posibilidades de mayor ocupación (áreas posteriores o laterales sin que se pierda la noción de aislamiento lateral), siempre y cuando mantenga de manera estricta relaciones de alturas de remates de volúmenes y cornisas, así como con los perfiles de cubiertas (inclinaciones, cumbreras, limahoyas, limatesas), ritmos y proporciones de puertas y ventanas, materiales compatibles y armónicos.
