Carrera 12 No. 70-82/84 / Carrera 12 No. 70A-06
Esquina
DIRECCION

BIENES DE INTERES CULTURAL

FICHA VALORACION ARQUITECTONICA INMUEBLE - TIPO

BARRIO: QUINTA CAMACHO

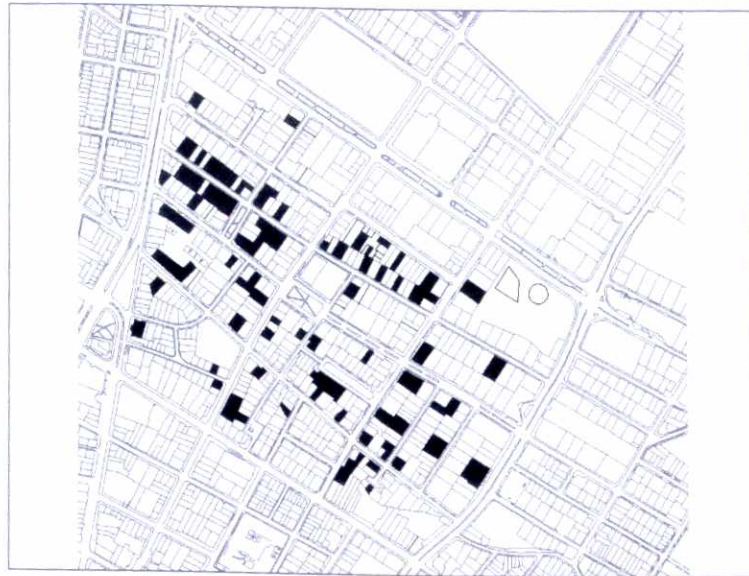
Inmuebles localizados entre medianeras (eventualmente en esquina) que pueden contar o no con antejardín. Presentan como característica dominante el uso de cubiertas elaboradas preferencialmente en teja de barro con inclinación igual o menor a 45° cuya característica dominante en fachada son los remates triangulares. Las fachadas son trabajadas haciendo marcos elaborados a puertas y ventanas que, en ocasiones, se sobrealzan del plano general frontal.

La implantación general (antejardines con prioridad) debe ser mantenida, si bien pueden abrirse posibilidades de mayor ocupación (áreas posteriores o laterales sin que se pierda la noción de aislamiento lateral), siempre y cuando mantenga de manera estricta relaciones de alturas de remates de volúmenes y cornisas, así como con los perfiles de cubiertas (inclinaciones, cumbreras, limahoyas, limatesas), ritmos y proporciones de puertas y ventanas, materiales compatibles y armónicos.

Valores de estructura: La implantación con antejardines otorgan al espacio privado posibilidades definidas de distribución espacial interna (a menudo determinan la aparición de patios interiores de iluminación) y al espacio público calidad ambiental. El manejo de la accesibilidad frontal se desarrolla de forma lateral o central definiendo distribuciones diferenciadas de los espacios de uso social y privado.

Valores de forma: La composición de la fachada muestra como motivo central los dos rectángulos que configuran el cuerpo de la construcción y la cubierta; adicionalmente se divide en cuerpos que definen ritmos y localización de los vanos de puertas y ventanas. La proyección de los volúmenes en la fachadas, cuando se presenta, establece efectos volumétricos de gran solidez y coherencia.

Valores de significado: la disposición y combinación de los materiales de cubierta y fachadas, su elaboración detallada y las texturas y colores que ofrecen, establecen un lenguaje que, junto con la disposición de puertas y ventanas de madera también elaboradas, caracteriza esta arquitectura. Los detalles de marcos y rejas de ventanas son igualmente característicos.
