BIENES DE INTERES CULTURAL

FICHA IDENTIFICACION INDIVIDUAL INMUEBLE

008201-011-05

FICHA VALORACION ARQUITECTONICA INMUEBLE - TIPO

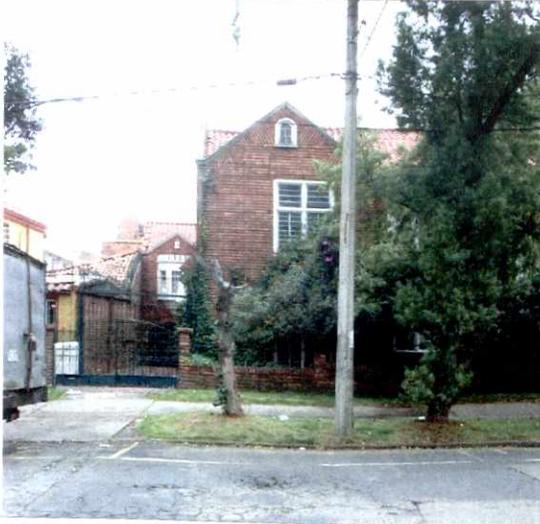
FOTOGRAFIA INMUEBLE

ARQUITECTONICA: 20-40-T-Ac

SIC CT, CONSERVACION TIPOLOGICA

Calle 70 No. 11-74
