Calle 68 No. 11-40

**BIENES DE INTERES CULTURAL**

**FICHA VALORACION ARQUITECTONICA INMUEBLE - TIPO**

**BARRIO: QUINTA CAMACHO**

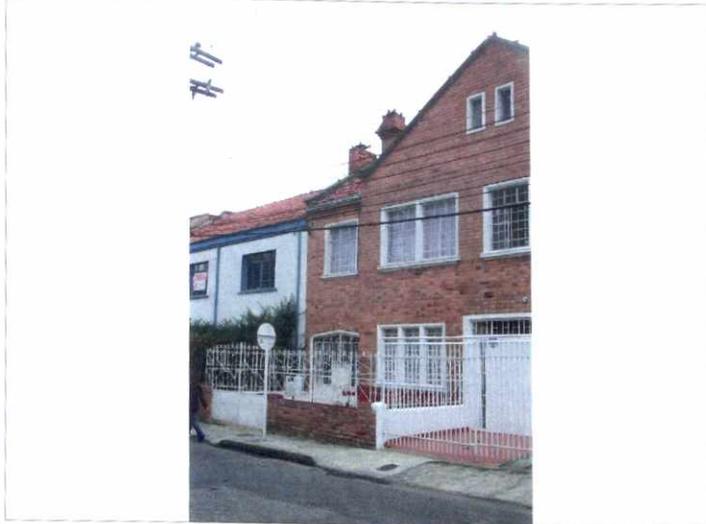
**FOTOGRAFIA INMUEBLE**

**ARQUITECTONICA:** 20-40-T-Ad

**POPULAR:** Techo-Fachada

SIC: CT, CONSERVACION TIPOLOGICA

2

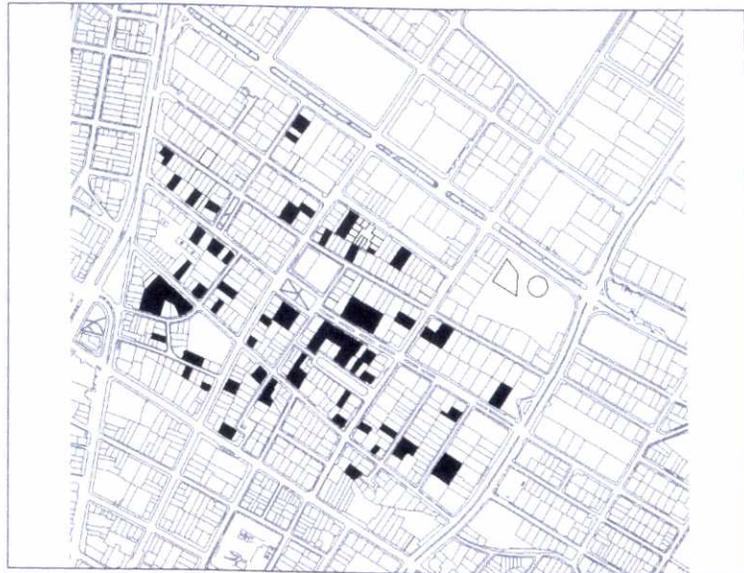
**20-40-T-Ad**

Inmuebles localizados entre medianeras (rara vez en esquina, a veces con aislamiento lateral) que pueden contar o no con antejardín; presentan como característica el manejo de cubiertas elaboradas en teja de barro, con inclinación igual o menor a 30°. Los dos cuerpos, el de su cubierta y el de su fachada determinan un sentido horizontal en su composición general. Los vanos de ventanas presentan formas y remates diversos dentro de distribuciones Variadas.

**Valores de estructura:** La implantación paramentada (a veces con antejardines) otorgan al espacio privado posibilidades definidas de distribución espacial interna (a menudo determinan la aparición de patios interiores de iluminación) I. El manejo de la accesibilidad frontal se desarrolla de forma lateral o central definiendo distribuciones diferenciadas de los espacios de uso social y privado.

**Valores de forma:** La composición de la fachada muestra como motivo central los triángulos que definen el manejo de las cubiertas inclinadas; adicionalmente se divide en cuerpo que definen ritmos y localización de los vanos de puertas y ventanas. La proyección de los volúmenes en la fachadas, cuando se presenta, establece efectos volumétricos de gran solidez y coherencia.

**Valores de significado:** la disposición y combinación de los materiales de cubierta y fachadas, su elaboración detallada y las texturas y colores que ofrecen, establecen un lenguaje que, junto con la disposición de puertas y ventanas de madera también elaboradas, caracteriza esta arquitectura. Los detalles de marcos y rejas de ventanas son igualmente característicos.

La implantación general (antejardines con prioridad) debe ser mantenida, si bien pueden abrirse posibilidades de mayor ocupación (áreas posteriores o laterales sin que se pierda la noción de aislamiento lateral), siempre y cuando mantenga de manera estricta relaciones de alturas de remates de volúmenes y cornisas, así como con los perfiles de cubiertas (inclinaciones, cumbres, limahoyas, limatesas), ritmos y proporciones de puertas y ventanas, materiales compatibles y armónicos.
