BIENES DE INTERES CULTURAL

FICHA IDENTIFICACION INDIVIDUAL INMUEBLE

Carrera 11 No. 69-22/26/30

FICHA VALORACION ARQUITECTONICA INMUEBLE - TIPO

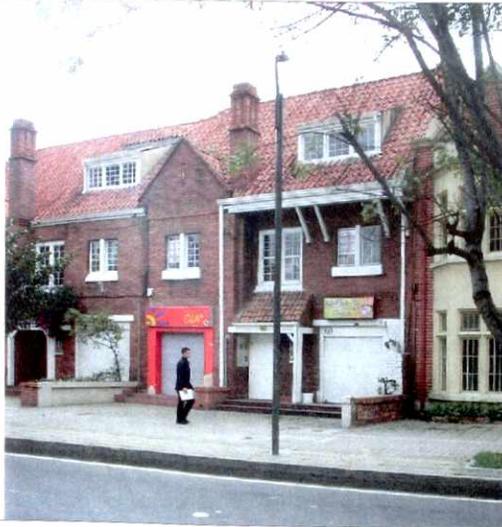
FOTOGRAFIA INMUEBLE

ARQUITECTONICA: 20-40-T-Ac

2 y Atillo
No. PISOS FECHA CONSTRUCCION

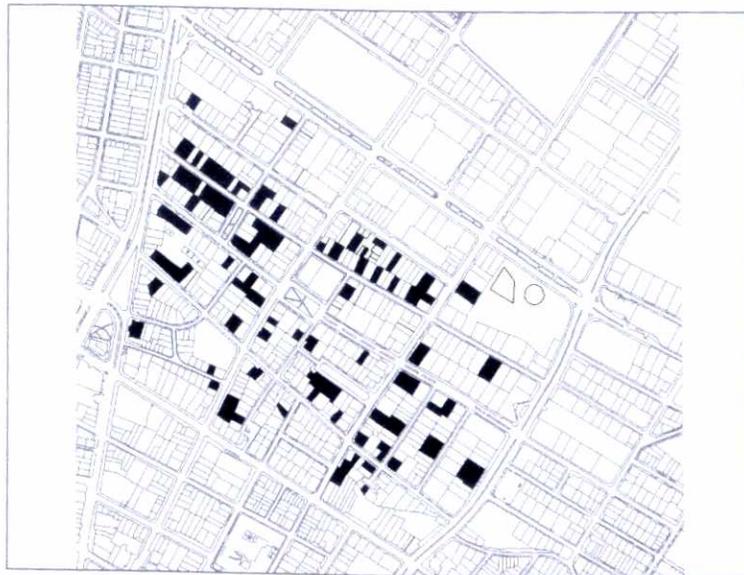
20-40-T-Ac

Inmuebles localizados entre medianeras (eventualmente en esquina) que pueden contar o no con antejardín. Presentan como característica dominante el uso de cubiertas elaboradas preferencialmente en teja de barro con inclinación igual o menor a 45° cuya característica dominante en fachada son los remates triangulares. Las fachadas son trabajadas haciendo marcos elaborados a puertas y ventanas que, en ocasiones, se sobrealzan del plano general frontal.

Valores de forma: La composición de la fachada muestra como motivo central los dos rectángulos que configuran el cuerpo de la construcción y la cubierta; adicionalmente se divide en cuerpos que definen ritmos y localización de los vanos de puertas y ventanas. La proyección de los volúmenes en la fachadas, cuando se presenta, establece efectos volumétricos de gran solidez y coherencia.

Valores de significado: la disposición y combinación de los materiales de cubierta y fachadas, su elaboración detallada y las texturas y colores que ofrecen, establecen un lenguaje que, junto con la disposición de puertas y ventanas de madera también elaboradas, caracteriza esta arquitectura. Los detalles de marcos y rejas de ventanas son igualmente característicos.
