BIENES DE INTERES CULTURAL

FICHA IDENTIFICACION INDIVIDUAL INMUEBLE

Carrera 11 No. 69-34/36/40
DIRECCION

FICHA VALORACION ARQUITECTONICA INMUEBLE - TIPO

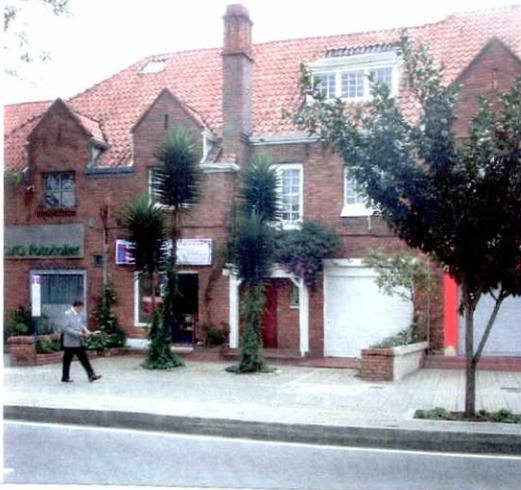
FOTOGRAFIA INMUEBLE

ARQUITECTONICA: 20-40-T-Ac

2 y Altillo
No. PISOS **FECHA CONSTRUCCION**

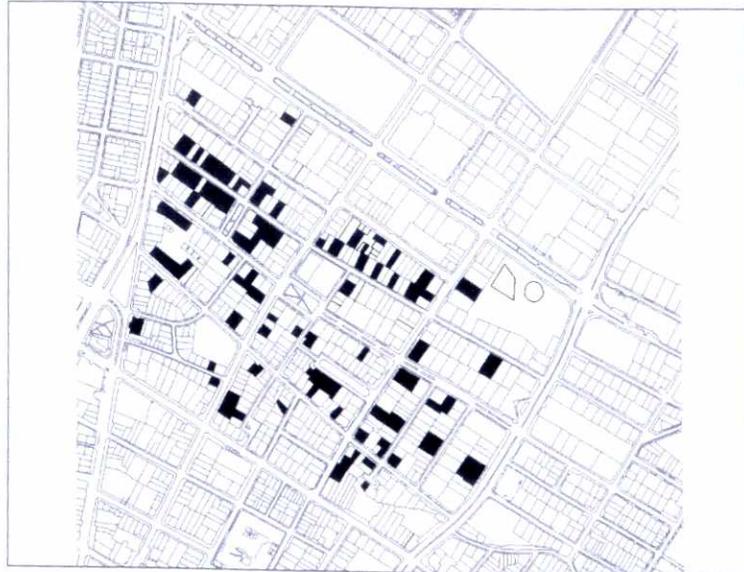
20-40-T-Ac

Inmuebles localizados entre medianeras (eventualmente en esquina) que pueden contar o no con antejardín. Presentan como característica dominante el uso de cubiertas elaboradas preferencialmente en teja de barro con inclinación igual o menor a 45° cuya característica dominante en fachada son los remates triangulares. Las fachadas son trabajadas haciendo marcos elaborados a puertas y ventanas que, en ocasiones, se sobrealzan del plano general frontal.

Valores de forma: La composición de la fachada muestra como motivo central los dos rectángulos que configuran el cuerpo de la construcción y la cubierta; adicionalmente se divide en cuerpos que definen ritmos y localización de los vanos de puertas y ventanas. La proyección de los volúmenes en la fachadas, cuando se presenta, establece efectos volumétricos de gran solidez y coherencia.

La implantación general (antejardines con prioridad) debe ser mantenida, si bien pueden abrirse posibilidades de mayor ocupación (áreas posteriores o laterales sin que se pierda la noción de aislamiento lateral), siempre y cuando mantenga de manera estricta relaciones de alturas de remates de volúmenes y cornisas, así como con los perfiles de cubiertas (inclinaciones, cumbreras, limahoyas, limatesas), ritmos y proporciones de puertas y ventanas, materiales compatibles y armónicos.

Valores de estructura: La implantación con antejardines otorgan al espacio privado posibilidades definidas de distribución espacial interna (a menudo determinan la aparición de patios interiores de iluminación) y al espacio público calidad ambiental. El manejo de la accesibilidad frontal se desarrolla de forma lateral o central definiendo distribuciones diferenciadas de los espacios de uso social y privado.

Valores de significado: la disposición y combinación de los materiales de cubierta y fachadas, su elaboración detallada y las texturas y colores que ofrecen, establecen un lenguaje que, junto con la disposición de puertas y ventanas de madera también elaboradas, caracteriza esta arquitectura. Los detalles de marcos y rejas de ventanas son igualmente característicos.
