**BIENES DE INTERES CULTURAL**

**FICHA VALORACION ARQUITECTONICA INMUEBLE - TIPO**

**20-40-T-Aa**

**BARRIO: QUINTA CAMACHO**

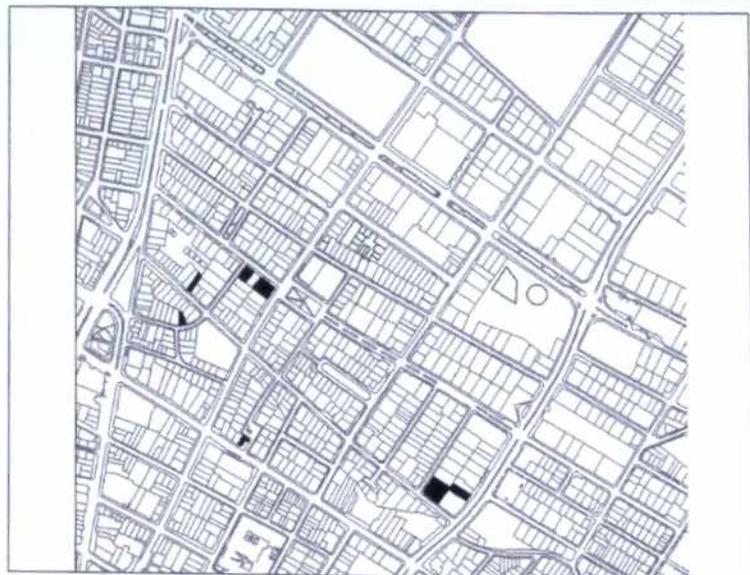
**DESCRIPCIÓN DEL TIPO**

Inmuebles localizados en esquinas o entre medianeras, cuentan con antejardín y aislamientos y presentan como característica dominante el uso de cubiertas elaboradas preferencialmente en teja de barro, con pendientes entre 45 y 60°, que pueden contener mansardas. Sus fachadas, casi siempre de ladrillo a la vista, cuentan con trabajo decorativo y, eventualmente, bow windows, portales o balcones. El resultado volumétrico es generalmente de una fuerte presencia urbana que, cuando está configurado como conjunto de inmuebles similares, logra un perfil urbano muy característico.

**Valores de estructura:** La implantación con antejardines y los aislamientos laterales otorgan al espacio privado posibilidades de distribución variada y condiciones de iluminación apropiadas y al espacio público calidad ambiental. El manejo de la accesibilidad lateral (cuando se presenta) permite distribuciones diferenciadas de los espacios de uso social y privado.

**Valores de forma:** La composición articulada de los volúmenes de cubierta y de fachada logran un efecto dinámico de cada unidad que se proyecta en los conjuntos urbanos que configuran. Los grandes volúmenes se destacan gracias al juego de formas triangulares que configuran sus cubiertas. La proyección de los volúmenes en la fachadas, de elaboración detallada, establecen efectos volumétricos de gran solidez y coherencia.

**Valores de significado:** la disposición y combinación de los materiales de cubierta y fachadas, su elaboración detallada y las texturas y colores que ofrecen, establecen un lenguaje que, junto con la disposición de puertas y ventanas de madera también elaboradas, caracteriza esta arquitectura. Los detalles de marcos y rejas de ventanas son igualmente característicos. Muchos deben ser obra de profesionales de la arquitectura.
