BIENES DE INTERES CULTURAL

FICHA IDENTIFICACION INDIVIDUAL INMUEBLE

Carrera 11 No. 67-20
DIRECCION

FICHA VALORACION ARQUITECTONICA INMUEBLE - TIPO

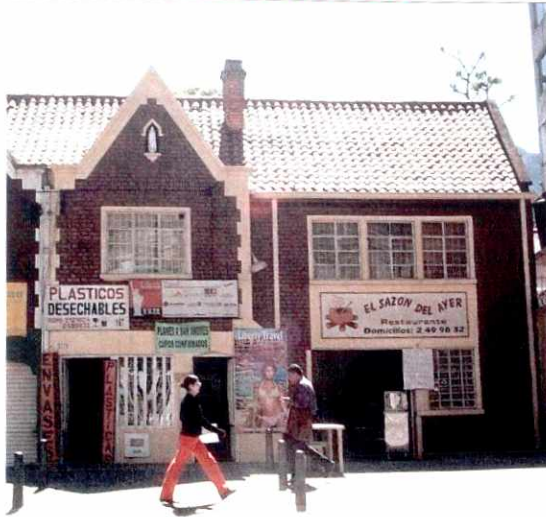
FOTOGRAFIA INMUEBLE

ARQUITECTONICA: 20-40-T-Ac

POPULAR: Techo-Fachada

SIC MOD. CT, CONSERVACION TIPOLOGICA
CATEGORIA
