FICHA IDENTIFICACION INDIVIDUAL INMUEBLE

Calle 70 A No. 10-72 / Calle 70 A No. 10 A-20

FICHA VALORACION ARQUITECTONICA INMUEBLE - TIPO

BARRIO: QUINTA CAMACHO

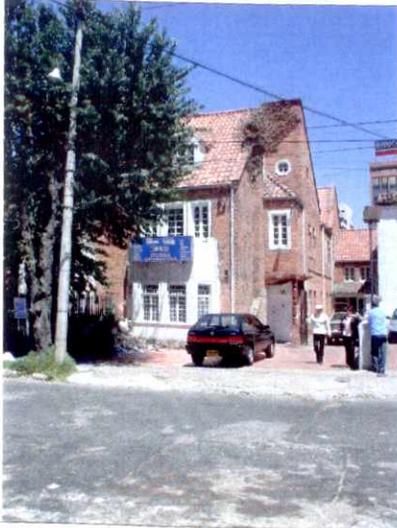
FOTOGRAFIA INMUEBLE

ARQUITECTONICA: 20-40-T-Ac

SIC CT, CONSERVACION TIPOLOGICA
