008201-021-20

BIENES DE INTERES CULTURAL

FICHA VALORACION ARQUITECTONICA INMUEBLE - TIPO

BARRIO: QUINTA CAMACHO

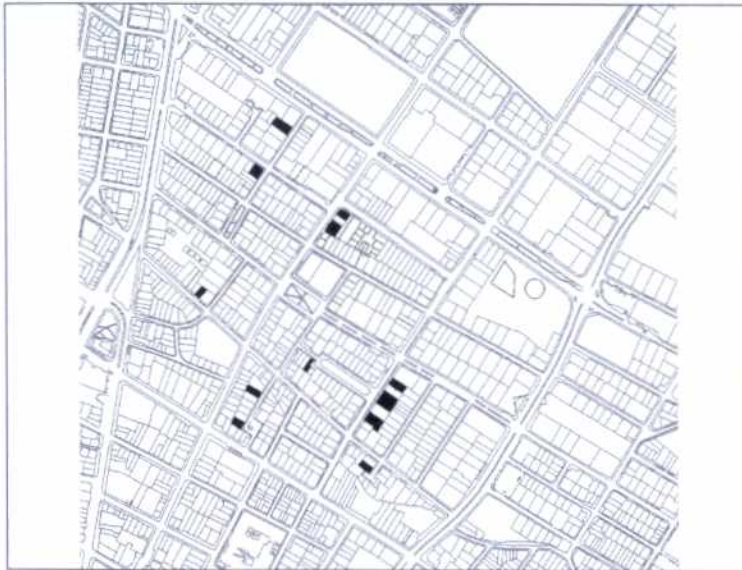
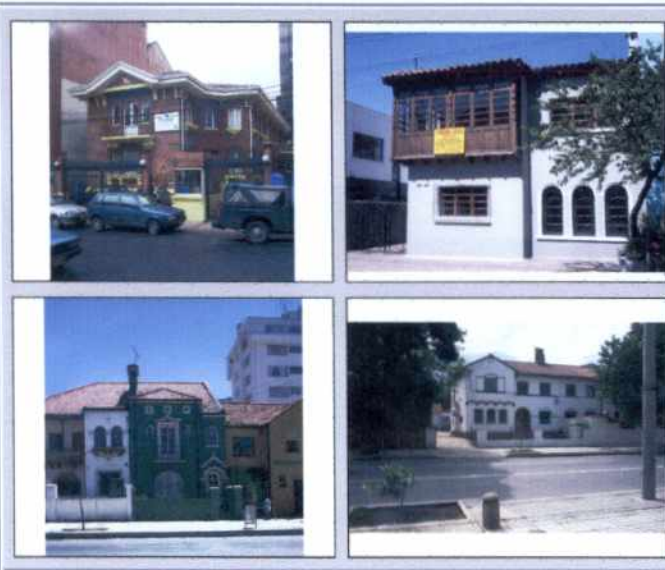
20-40-T-Cb

Inmuebles localizados en esquinas o entre medianeras (eventualmente con antejardín) que se caracterizan por destacar en sus fachadas volúmenes como, balcones y tribunas (en madera o cemento), y frontones sobreelevados de la cubierta; y por mostrar volumetrías resultado de lo anterior con remates de fachada quebrada, figurada o escalonada, pueden tener pequeños aleros con canchillos decorados o elaboradas cornisas que a veces dejan ver la cubierta. Las ventanas con dinteles de variadas formas, están dispuestas en secuencias de pares o tríos.

Valores de estructura: La implantación paramentada y escalonada (a veces con antejardines y aislamientos laterales) otorgan al espacio privado posibilidades de distribución variada y condiciones de iluminación apropiadas y al espacio público calidad ambiental. El manejo de la accesibilidad lateral (escasa) permite distribuciones diferenciadas de los espacios de uso social y privado.

Valores de forma: La composición articulada de los volúmenes adosados a la fachada y sobrealzados de la cubierta logran un efecto dinámico de cada unidad que se proyecta en los conjuntos urbanos que configuran. La articulación de los volúmenes en la fachadas, de elaboración detallada, establecen efectos volumétricos de gran solidez y coherencia.

Valores de significado: la disposición y combinación de los materiales para los distintos planos de los volúmenes de fachada, su elaboración detallada y las texturas y colores que ofrecen, establecen un lenguaje que, junto con la disposición de puertas y ventanas de madera también elaboradas, caracteriza esta arquitectura. Los detalles de balaustradas y rejas de ventanas son característicos. Muchos deben ser obra de profesionales de la arquitectura.

La implantación general paramentada (antejardines y aislamientos laterales si aparecen) debe ser mantenida, si bien pueden abrirse posibilidades de mayor ocupación (áreas posteriores o laterales sin que se pierda la noción de aislamiento lateral), siempre y cuando mantenga de manera estricta relaciones de alturas de remates de volúmenes (formas geométrica, proporción, materiales y disposición dentro de la fachada), detalles de cornisas, ritmos y proporciones de puertas y ventanas, materiales compatibles y armónicos.
