BIENES DE INTERES CULTURAL

FICHA IDENTIFICACION INDIVIDUAL INMUEBLE

008201-021-41

Calle 71 No. 9-83

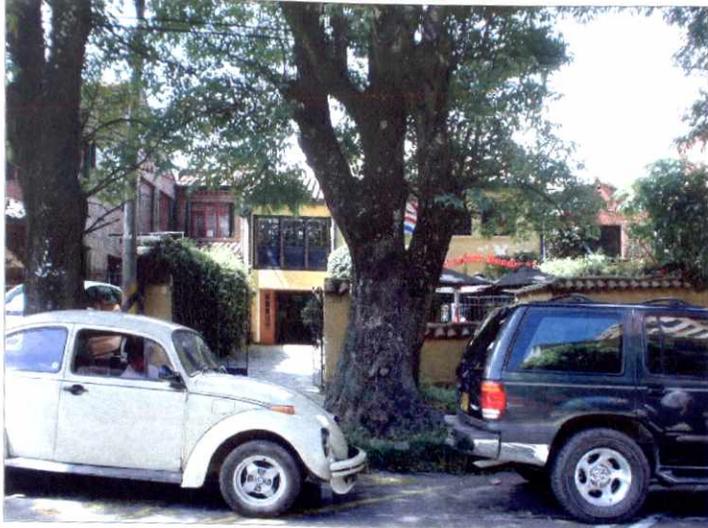
FOTOGRAFIA INMUEBLE

ARQUITECTONICA: 20-40-T-Ad

POPULAR: Techo-Fachada

SIC CT, CONSERVACION TIPOLOGICA

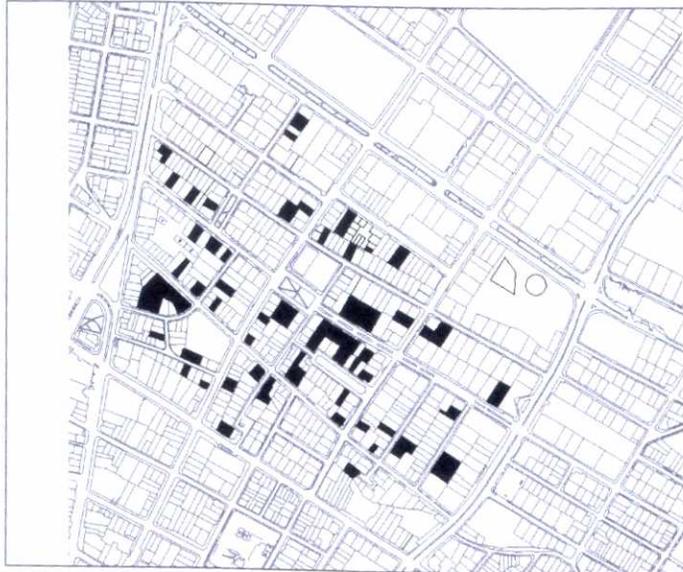
20-40-T-Ad

Inmuebles localizados entre medianeras (rara vez en esquina, a veces con aislamiento lateral) que pueden contar o no con antejardín; presentan como característica el manejo de cubiertas elaboradas en teja de barro, con inclinación igual o menor a 30°. Los dos cuerpos, el de su cubierta y el de su fachada determinan un sentido horizontal en su composición general. Los vanos de ventanas presentan formas y remates diversos dentro de distribuciones Variadas.

Valores de estructura: La implantación paramentada (a veces con antejardines) otorgan al espacio privado posibilidades definidas de distribución espacial interna (a menudo determinan la aparición de patios interiores de iluminación) I. El manejo de la accesibilidad frontal se desarrolla de forma lateral o central definiendo distribuciones diferenciadas de los espacios de uso social y privado.

Valores de forma: La composición de la fachada muestra como motivo central los triángulos que definen el manejo de las cubiertas inclinadas; adicionalmente se divide en cuerpo que definen ritmos y localización de los vanos de puertas y ventanas. La proyección de los volúmenes en la fachadas, cuando se presenta, establece efectos volumétricos de gran solidez y coherencia.

Valores de significado: la disposición y combinación de los materiales de cubierta y fachadas, su elaboración detallada y las texturas y colores que ofrecen, establecen un lenguaje que, junto con la disposición de puertas y ventanas de madera también elaboradas, caracteriza esta arquitectura. Los detalles de marcos y rejas de ventanas son igualmente característicos.

La implantación general (antejardines con prioridad) debe ser mantenida, si bien pueden abrirse posibilidades de mayor ocupación (áreas posteriores o laterales sin que se pierda la noción de aislamiento lateral), siempre y cuando mantenga de manera estricta relaciones de alturas de remates de volúmenes y cornisas, así como con los perfiles de cubiertas (inclinaciones, cumbres, limahoyas, limatesas), ritmos y proporciones de puertas y ventanas, materiales compatibles y armónicos.
