**FICHA IDENTIFICACION INDIVIDUAL INMUEBLE**

**008201-022-22**

**FICHA VALORACION ARQUITECTONICA INMUEBLE - TIPO**

**20-40-T-Ad**

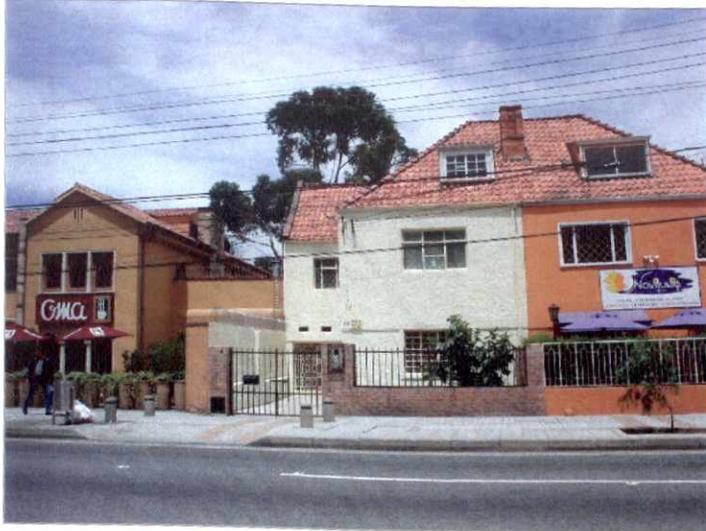
**FOTOGRAFIA INMUEBLE**

**ARQUITECTONICA:** 20-40-T-Ad

**POPULAR:** Techo-Fachada

**SIC MOD.** CT, CONSERVACION TIPOLOGICA  
**CATEGORIA**

2 y Altillo  
**No. PISOS** **FECHA CONSTRUCCION**

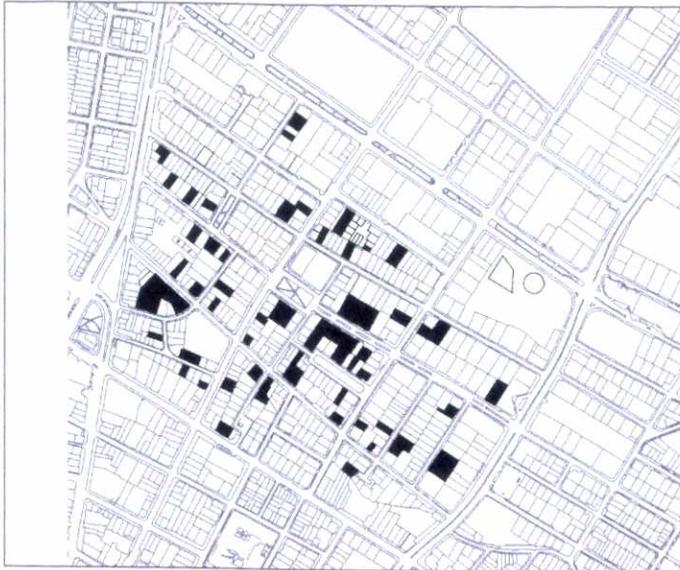
Inmuebles localizados entre medianeras (rara vez en esquina, a veces con aislamiento lateral) que pueden contar o no con antejardín; presentan como característica el manejo de cubiertas elaboradas en teja de barro, con inclinación igual o menor a 30°. Los dos cuerpos, el de su cubierta y el de su fachada determinan un sentido horizontal en su composición general. Los vanos de ventanas presentan formas y remates diversos dentro de distribuciones Variadas.

Valores de estructura: La implantación paramentada (a veces con antejardines) otorgan al espacio privado posibilidades definidas de distribución espacial interna (a menudo determinan la aparición de patios interiores de iluminación) I. El manejo de la accesibilidad frontal se desarrolla de forma lateral o central definiendo distribuciones diferenciadas de los espacios de uso social y privado.

Valores de forma: La composición de la fachada muestra como motivo central los triángulos que definen el manejo de las cubiertas inclinadas; adicionalmente se divide en cuerpo que definen ritmos y localización de los vanos de puertas y ventanas. La proyección de los volúmenes en la fachadas, cuando se presenta, establece efectos volumétricos de gran solidez y coherencia.

Valores de significado: la disposición y combinación de los materiales de cubierta y fachadas, su elaboración detallada y las texturas y colores que ofrecen, establecen un lenguaje que, junto con la disposición de puertas y ventanas de madera también elaboradas, caracteriza esta arquitectura. Los detalles de marcos y rejas de ventanas son igualmente característicos.

La implantación general (antejardines con prioridad) debe ser mantenida, si bien pueden abrirse posibilidades de mayor ocupación (áreas posteriores o laterales sin que se pierda la noción de aislamiento lateral), siempre y cuando mantenga de manera estricta relaciones de alturas de remates de volúmenes y cornisas, así como con los perfiles de cubiertas (inclinaciones, cumbreras, limahoyas, limatesas), ritmos y proporciones de puertas y ventanas, materiales compatibles y armónicos.
