FICHA IDENTIFICACION INDIVIDUAL INMUEBLE

Quinta Camacho, 8201

Carrera 9 No. 70-23/29/37

FICHA VALORACION ARQUITECTONICA INMUEBLE - TIPO

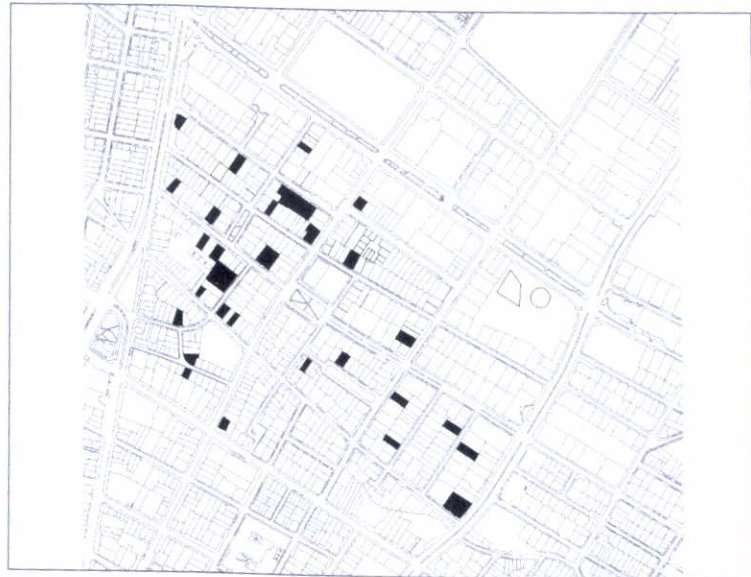
20-40-T-Cc

DESCRIPCIÓN DEL TIPO

Inmuebles localizados usualmente entre medianeras (eventualmente con antejardín) que se caracterizan por destacar en sus fachadas (mediante elaboración detallada) los elementos de puertas y ventanas mediante trabajo decorativo (en madera o cemento); y por mostrar fachadas resultado de lo anterior con remates quebrados, figurados o escalonados, pueden tener pequeños aleros con canchillos decorados o elaboradas cornisas que dejan ver la cubierta. Las ventanas con dinteles de variadas formas, se presentan en secuencias de dos y tres.

Valores de estructura: La implantación paramentada (a veces con antejardines) con accesos frontales determinan en el espacio privado posibilidades definidas de distribución de los espacios de uso social y privado, que casi siempre llevan a plantear patios interiores para solucionar necesidades de iluminación apropiadas.. El manejo de la accesibilidad lateral (escasa) permite distribuciones diferenciadas de los espacios de uso social y privado.

Valores de forma: La composición de los componentes de fachada se destacan como motivo de trabajo geométrico sobre superficies homogéneas pañetadas (en ocasiones de ladrillo a la vista) En los casos en que forman parte de conjuntos semejantes se obtiene una imagen urbana de especial coherencia.

Valores de significado: la elección y combinación sencilla de los materiales para los planos de fachada en contraste con la elaboración detallada y las texturas y colores que ofrecen las puertas y ventanas, establecen un lenguaje que caracteriza esta arquitectura. Los detalles de rejas de puertas y ventanas presentan elaboración especial.

POSIBILIDADES DE INTERVENCION

La implantación general paramentada (antejardines si aparecen) debe ser mantenida, si bien pueden abrirse posibilidades de mayor ocupación (áreas posteriores sin que se pierda la noción volumétrica), siempre y cuando mantenga de manera estricta relaciones de alturas de remates de volúmenes (formas geométrica, proporción, materiales y disposición dentro de la fachada), detalles de cornisas, ritmos y proporciones de puertas y ventanas, materiales compatibles y armónicos.
