BIENES DE INTERES CULTURAL

FICHA IDENTIFICACION INDIVIDUAL INMUEBLE

Calle 69 No. 9-58
DIRECCION

FICHA VALORACION ARQUITECTONICA INMUEBLE - TIPO

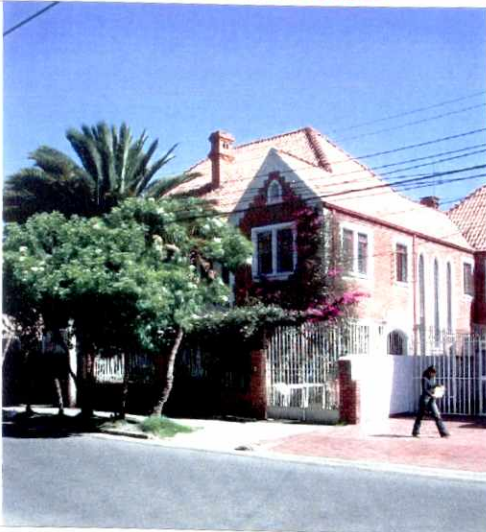
FOTOGRAFIA INMUEBLE

ARQUITECTONICA: 20-40-T-Ab

POPULAR: Techo-Fachada

SIC CT, CONSERVACION TIPOLOGICA
MOD. CATEGORIA

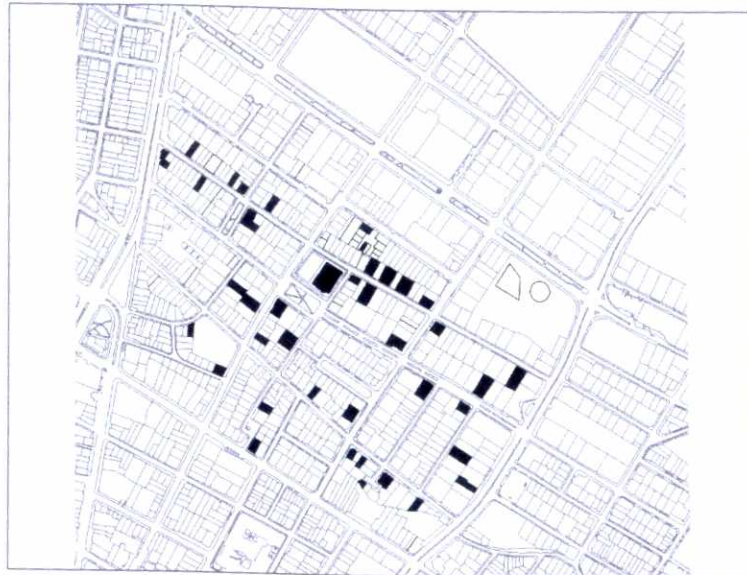
20-40-T-Ab

Inmuebles localizados entre medianeras (eventualmente en esquina), cuentan con aislamiento lateral o antejardín y presentan como característica dominante el uso de cubiertas elaboradas preferencialmente en teja de barro con pendientes entre 30 y 60°, que pueden contener mansardas. Sus fachadas, pañetadas o en ladrillo a la vista presentan detalles decorativos, cuentan con movimiento volumétrico en sus fachadas y remates triangulares; sus puertas y ventanas se encuentran enmarcadas.

La implantación general (antejardines con prioridad) debe ser mantenida, si bien pueden abrirse posibilidades de mayor ocupación (áreas posteriores o laterales sin que se pierda la noción de aislamiento lateral), siempre y cuando mantenga de manera estricta relaciones de alturas de remates de volúmenes y cornisas, así como con los perfiles de cubiertas (inclinaciones, cumbres, limahoyas, limatesas), ritmos y proporciones de puertas y ventanas, materiales compatibles y armónicos.
