**FICHA IDENTIFICACION INDIVIDUAL INMUEBLE**

**008201-024-06**

Calle 69 No. 9-76  
**DIRECCION**

**FICHA VALORACION ARQUITECTONICA INMUEBLE - TIPO**

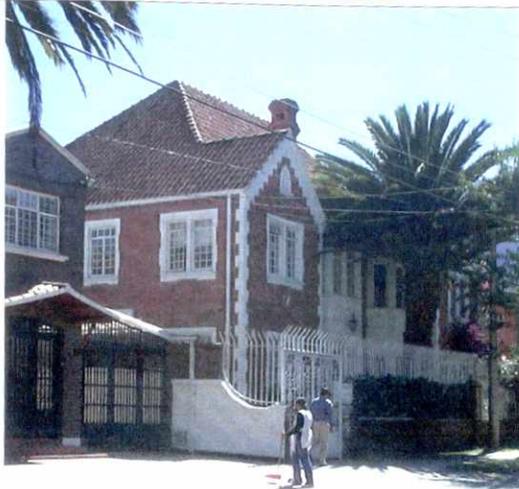
**FOTOGRAFIA INMUEBLE**

**ARQUITECTONICA:** 20-40-T-Ab

**POPULAR:** Techo-Fachada

**SIC MOD. CT, CONSERVACION TIPOLOGICA CATEGORIA**

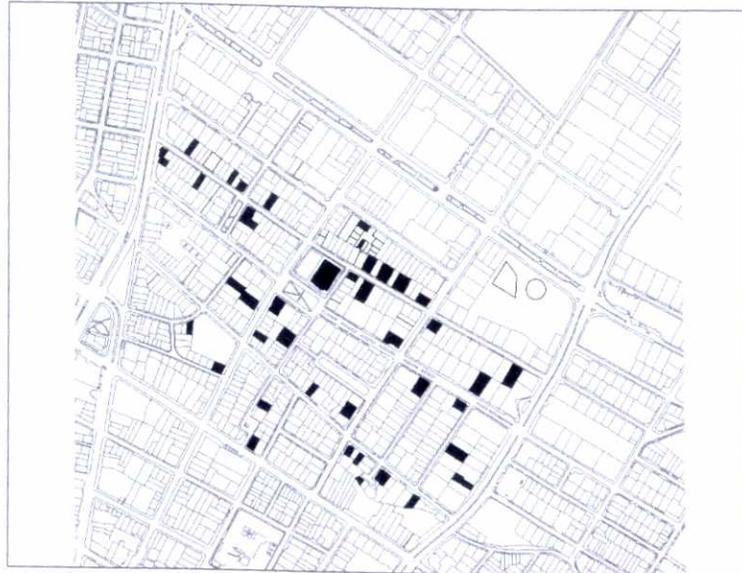
**20-40-T-Ab**

Inmuebles localizados entre medianeras (eventualmente en esquina), cuentan con aislamiento lateral o antejardín y presentan como característica dominante el uso de cubiertas elaboradas preferencialmente en teja de barro con pendientes entre 30 y 60°, que pueden contener mansardas. Sus fachadas, pañetadas o en ladrillo a la vista presentan detalles decorativos, cuentan con movimiento volumétrico en sus fachadas y remates triangulares; sus puertas y ventanas se encuentran enmarcadas.

**Valores de estructura:** La implantación con antejardines y los aislamientos laterales otorgan al espacio privado posibilidades de distribución variada y condiciones de iluminación apropiadas y al espacio público calidad ambiental. El manejo de la accesibilidad lateral (cuando se presenta) permite distribuciones diferenciadas de los espacios de uso social y privado.

**Valores de forma:** La relación entre los volúmenes de cubierta y de fachada articulan cada unidad y establecen conjuntos urbanos que configuran agrupaciones con calidad ambiental. El movimiento volumétrico de fachada y de cubiertas se destacan como componentes formales. La proyección de los volúmenes en la fachadas, de elaboración detallada, establecen efectos volumétricos de gran solidez y coherencia.

**Valores de significado:** la disposición y combinación de los materiales de cubierta y fachadas, su elaboración detallada y las texturas y colores que ofrecen, establecen un lenguaje que, junto con la disposición de puertas y ventanas de madera también elaboradas, caracteriza esta arquitectura. Los detalles de marcos y rejas de ventanas son igualmente característicos. Muchos deben ser obra de profesionales de la arquitectura.

La implantación general (antejardines con prioridad) debe ser mantenida, si bien pueden abrirse posibilidades de mayor ocupación (áreas posteriores o laterales sin que se pierda la noción de aislamiento lateral), siempre y cuando mantenga de manera estricta relaciones de alturas de remates de volúmenes y cornisas, así como con los perfiles de cubiertas (inclinaciones, cumbres, limahoyas, limatesas), ritmos y proporciones de puertas y ventanas, materiales compatibles y armónicos.
