FICHA IDENTIFICACION INDIVIDUAL INMUEBLE

008201-024-10

FICHA VALORACION ARQUITECTONICA INMUEBLE - TIPO

20-40-T-Ad

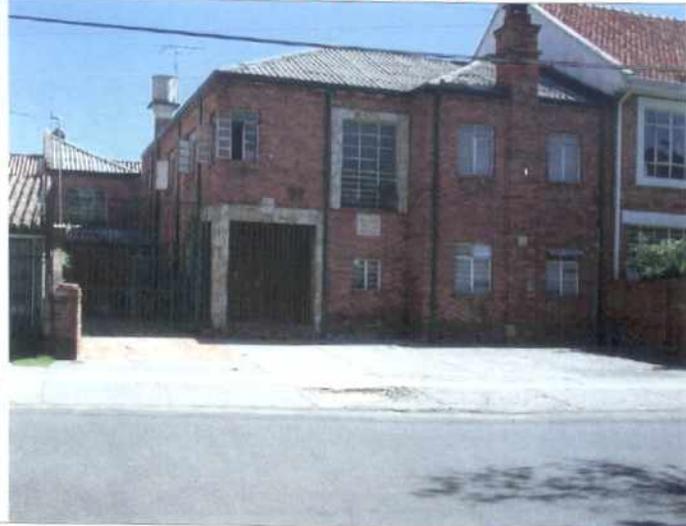
**FOTOGRAFIA INMUEBLE**

ARQUITECTONICA: 20-40-T-Ad

SIC CT, CONSERVACION TIPOLOGICA

HABITACIONAL

2

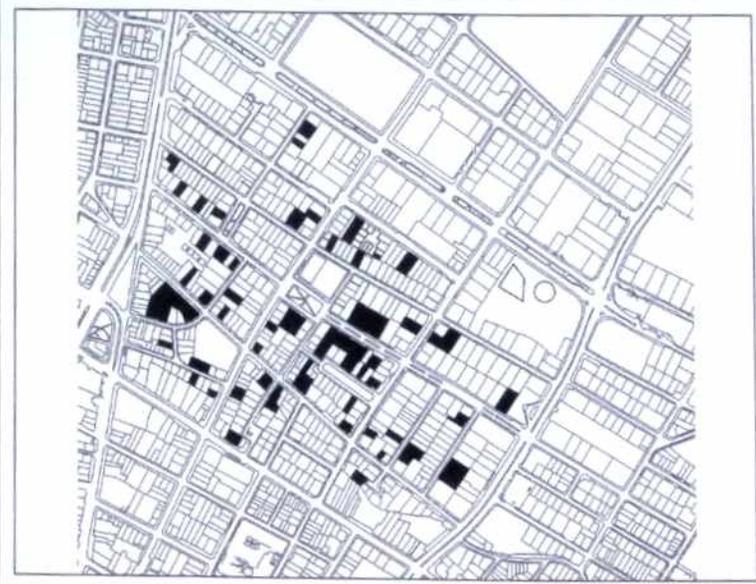
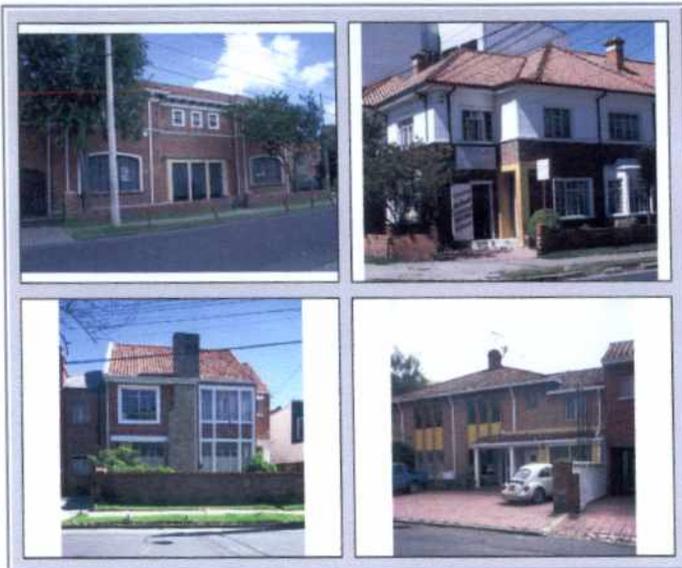
Inmuebles localizados entre medianeras (rara vez en esquina, a veces con aislamiento lateral) que pueden contar o no con antejardín; presentan como característica el manejo de cubiertas elaboradas en teja de barro, con inclinación igual o menor a 30°. Los dos cuerpos, el de su cubierta y el de su fachada determinan un sentido horizontal en su composición general. Los vanos de ventanas presentan formas y remates diversos dentro de distribuciones Variadas.

Valores de estructura: La implantación paramentada (a veces con antejardines) otorgan al espacio privado posibilidades definidas de distribución espacial interna (a menudo determinan la aparición de patios interiores de iluminación) I. El manejo de la accesibilidad frontal se desarrolla de forma lateral o central definiendo distribuciones diferenciadas de los espacios de uso social y privado.

Valores de forma: La composición de la fachada muestra como motivo central los triángulos que definen el manejo de las cubiertas inclinadas; adicionalmente se divide en cuerpo que definen ritmos y localización de los vanos de puertas y ventanas. La proyección de los volúmenes en la fachadas, cuando se presenta, establece efectos volumétricos de gran solidez y coherencia.

Valores de significado: la disposición y combinación de los materiales de cubierta y fachadas, su elaboración detallada y las texturas y colores que ofrecen, establecen un lenguaje que, junto con la disposición de puertas y ventanas de madera también elaboradas, caracteriza esta arquitectura. Los detalles de marcos y rejas de ventanas son igualmente característicos.

La implantación general (antejardines con prioridad) debe ser mantenida, si bien pueden abrirse posibilidades de mayor ocupación (áreas posteriores o laterales sin que se pierda la noción de aislamiento lateral), siempre y cuando mantenga de manera estricta relaciones de alturas de remates de volúmenes y cornisas, así como con los perfiles de cubiertas (inclinaciones, cumbreras, limahoyas, limatesas), ritmos y proporciones de puertas y ventanas, materiales compatibles y armónicos.
