SIC	CT, CONSERVACION TIPOLOGICA	
MOD.	CATEGORIA	
CHAPINERO, 2		
LOCALIDAD		
Chico Lago, 97		
UPZ		
Quinta Camacho, 8201	24	13
BARRIO	M/ZNA	PREDIO

AAA0088RLCX	RESTAURANTES	
CHIP	USO	
HERRERA BELTRAN GUILLERMO		
PROPIETARIO		
Carrera 10 A No. 69-22/38 Esquina		
DIRECCION		
CODIGO CATASTRAL		
MATRICULA INMOBILIARIA		
2	No. PISOS	
		FECHA CONSTRUCCION
Tiene Observación: <input type="checkbox"/>

BIENES DE INTERES CULTURAL

FICHA VALORACION ARQUITECTONICA INMUEBLE - TIPO

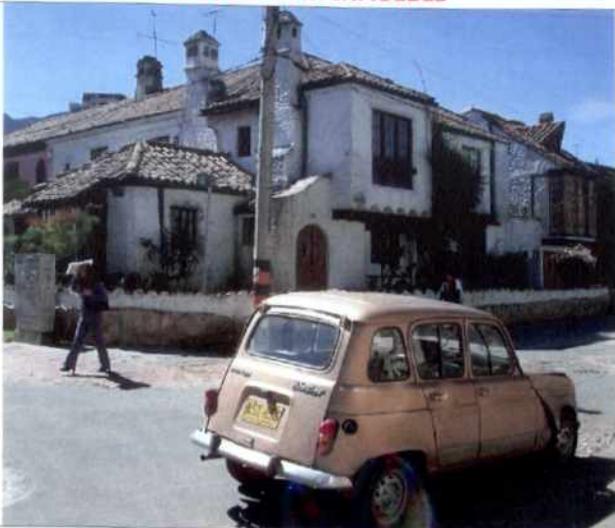
FOTOGRAFIA INMUEBLE

POPULAR: Volumetría en Fachada

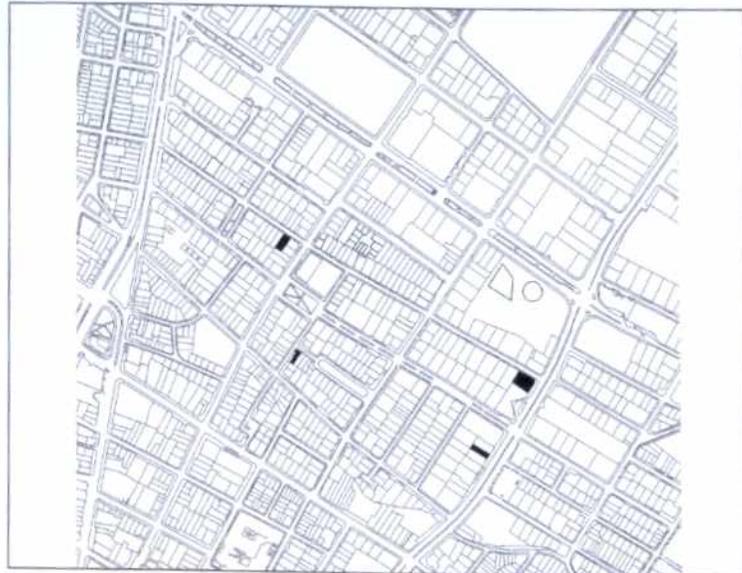
20-40-T-Ca

Inmuebles localizados en esquinas o entre medianeras con antejardín y aislamientos que se caracterizan por destacar en sus fachadas volúmenes prismáticos para torreones, gabinetes, balcones y tribunas (en madera o cemento), y frontones sobreelevados de la cubierta; y por mostrar volumetrías resultado de lo anterior con remates de fachada quebrada, figurada o escalonada, pueden tener pequeños aleros con canchillos decorados o elaboradas cornisas que a veces dejan ver la cubierta. Las ventanas con dinteles de variadas formas, están dispuestas en secuencias de pares o tríos.

La implantación general (antejardines y aislamientos laterales con prioridad) debe ser mantenida, si bien pueden abrirse posibilidades de mayor ocupación (áreas posteriores o laterales sin que se pierda la noción de aislamiento lateral), siempre y cuando mantenga de manera estricta relaciones de alturas de remates de volúmenes (y su forma geométrica, proporción, materiales y disposición dentro del volumen general), detalles de cornisas, ritmos y proporciones de puertas y ventanas, materiales compatibles y armónicos.
