BIENES DE INTERES CULTURAL

FICHA IDENTIFICACION INDIVIDUAL INMUEBLE

008201-024-26

Carrera 9 No. 69-31 DIRECCION

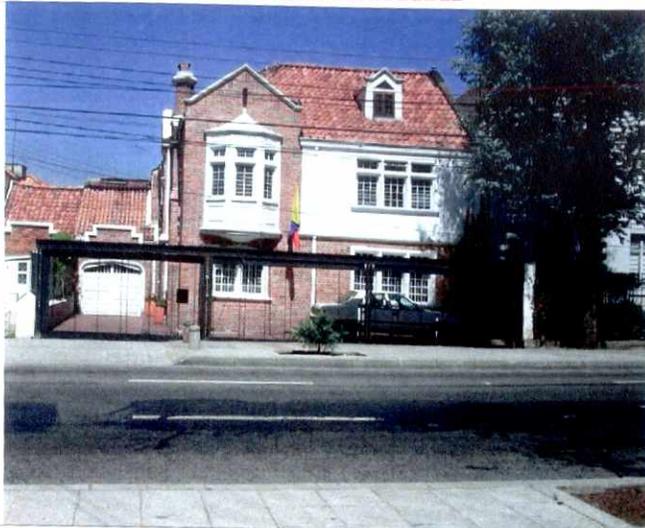
FOTOGRAFIA INMUEBLE

ARQUITECTONICA: 20-40-T-Ab

2 y Altillo No. PISOS FECHA CONSTRUCCION

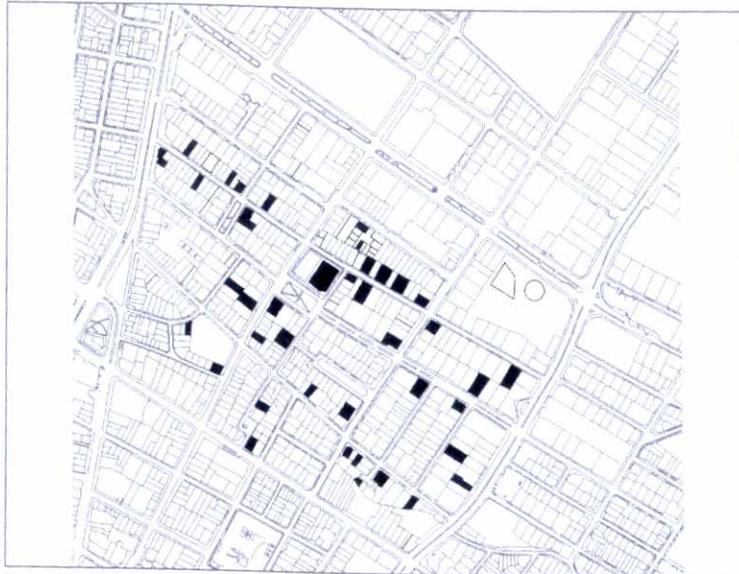
20-40-T-Ab

Inmuebles localizados entre medianeras (eventualmente en esquina), cuentan con aislamiento lateral o antejardín y presentan como característica dominante el uso de cubiertas elaboradas preferencialmente en teja de barro con pendientes entre 30 y 60°, que pueden contener mansardas. Sus fachadas, pañetadas o en ladrillo a la vista presentan detalles decorativos, cuentan con movimiento volumétrico en sus fachadas y remates triangulares; sus puertas y ventanas se encuentran enmarcadas.

Valores de forma: La relación entre los volúmenes de cubierta y de fachada articulan cada unidad y establecen conjuntos urbanos que configuran agrupaciones con calidad ambiental. El movimiento volumétrico de fachada y de cubiertas se destacan como componentes formales. La proyección de los volúmenes en la fachadas, de elaboración detallada, establecen efectos volumétricos de gran solidez y coherencia.

La implantación general (antejardines con prioridad) debe ser mantenida, si bien pueden abrirse posibilidades de mayor ocupación (áreas posteriores o laterales sin que se pierda la noción de aislamiento lateral), siempre y cuando mantenga de manera estricta relaciones de alturas de remates de volúmenes y cornisas, así como con los perfiles de cubiertas (inclinaciones, cumbres, limahoyas, limatesas), ritmos y proporciones de puertas y ventanas, materiales compatibles y armónicos.
