FICHA IDENTIFICACION INDIVIDUAL INMUEBLE

008201-028-12

Carrera 9 No. 70-28/34

FICHA VALORACION ARQUITECTONICA INMUEBLE - TIPO

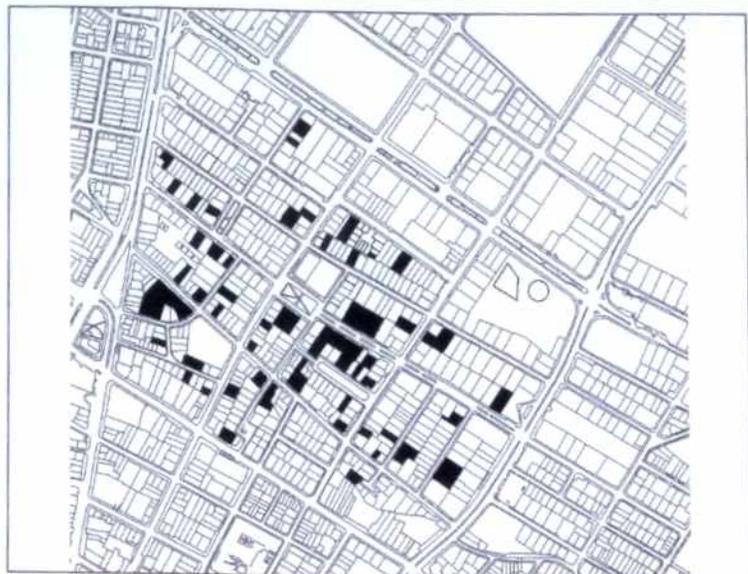
20-40-T-Ad

Inmuebles localizados entre medianeras (rara vez en esquina, a veces con aislamiento lateral) que pueden contar o no con antejardín; presentan como característica el manejo de cubiertas elaboradas en teja de barro, con inclinación igual o menor a 30°. Los dos cuerpos, el de su cubierta y el de su fachada determinan un sentido horizontal en su composición general. Los vanos de ventanas presentan formas y remates diversos dentro de distribuciones Variadas.

Valores de estructura: La implantación paramentada (a veces con antejardines) otorgan al espacio privado posibilidades definidas de distribución espacial interna (a menudo determinan la aparición de patios interiores de iluminación). El manejo de la accesibilidad frontal se desarrolla de forma lateral o central definiendo distribuciones diferenciadas de los espacios de uso social y privado.

Valores de forma: La composición de la fachada muestra como motivo central los triángulos que definen el manejo de las cubiertas inclinadas; adicionalmente se divide en cuerpo que definen ritmos y localización de los vanos de puertas y ventanas. La proyección de los volúmenes en la fachadas, cuando se presenta, establece efectos volumétricos de gran solidez y coherencia.

Valores de significado: la disposición y combinación de los materiales de cubierta y fachadas, su elaboración detallada y las texturas y colores que ofrecen, establecen un lenguaje que, junto con la disposición de puertas y ventanas de madera también elaboradas, caracteriza esta arquitectura. Los detalles de marcos y rejas de ventanas son igualmente característicos.

La implantación general (antejardines con prioridad) debe ser mantenida, si bien pueden abrirse posibilidades de mayor ocupación (áreas posteriores o laterales sin que se pierda la noción de aislamiento lateral), siempre y cuando mantenga de manera estricta relaciones de alturas de remates de volúmenes y cornisas, así como con los perfiles de cubiertas (inclinaciones, cumbres, limahoyas, limatesas), ritmos y proporciones de puertas y ventanas, materiales compatibles y armónicos.
