Quinta Camacho, 8201
BARRIO

Carrera 8 No. 69-53
DIRECCION

BIENES DE INTERES CULTURAL

FICHA VALORACION ARQUITECTONICA INMUEBLE - TIPO

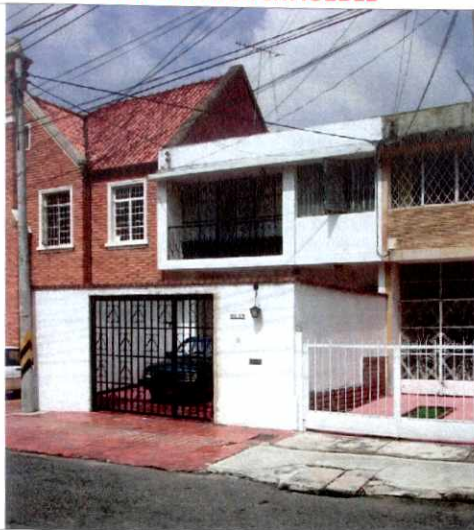
FOTOGRAFIA INMUEBLE

ARQUITECTONICA: 20-50-T-Dd

POPULAR: Fachada Horizontal

2
No. PISOS

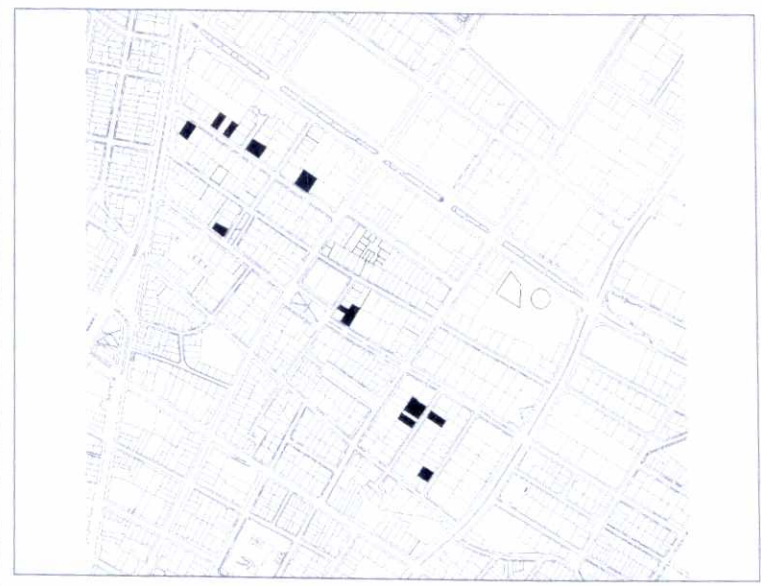
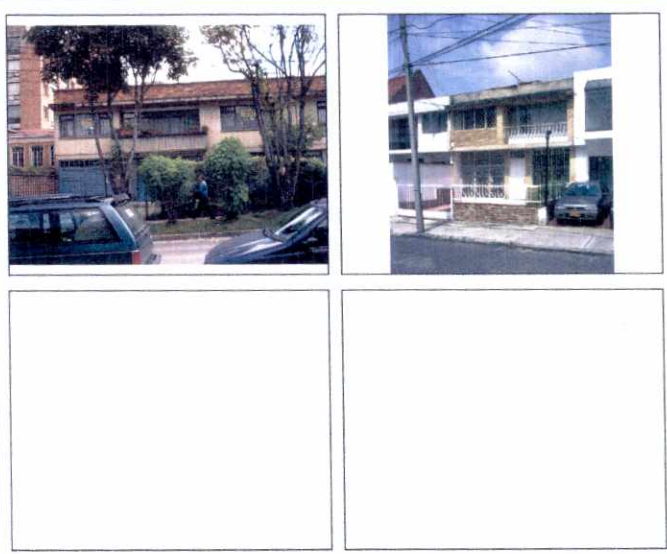
20-50-T-Dd

Inmuebles usualmente emplazados entre medianeras a paramento continuo. La fachada presenta sus elementos compositivos enfatizando el sentido horizontal. Ocasionalmente aparecen con voladizos y balcones (sobre el voladizo o rehundidos). En estos inmuebles pueden presentarse fachadas que se sobreelevan para ocultar las cubiertas, o también, remates a manera de alero como "biseras" que rematan la fachada. Ocasionalmente la fachada presenta cuerpos volumétricos en distintos planos lo que le otorga interés compositivo.

Valores de estructura: La implantación paramentada (a veces con antejardines) con accesos frontales determinan en el espacio privado posibilidades definidas de distribución de los espacios de uso social y privado, que casi siempre llevan a plantear patios interiores para solucionar necesidades de iluminación apropiadas. En caso de existir, los antejardines otorgan al espacio público una gran calidad.

Valores de forma: La composición de los componentes de fachada se destacan como motivo de trabajo geométrico (con materiales industriales) sobre superficies homogéneas pañetadas o de ladrillo a la vista. El manejo de los vanos de puertas y ventanas suele establecer combinaciones rítmicas y geométricas. En los casos en que forman parte de conjuntos semejantes se obtiene una imagen urbana de especial coherencia.

Valores de significado: la elección y combinación sencilla de formas geométricas tanto para el volumen principal como para sus componentes de puertas y ventanas hacen de esta arquitectura un excelente ejemplo de interpretación de nuevos postulados de arquitectura moderna. Tanto en su versión popular como en su versión especializada presentan calidades formales como unidades y como conjuntos.

La implantación general paramentada (antejardines si aparecen) debe ser mantenida, si bien pueden abrirse posibilidades de mayor ocupación (áreas posteriores sin que se pierda la noción volumétrica), siempre y cuando mantenga de manera estricta relaciones de alturas de remates de volúmenes, proporción y disposición de los elementos de fachada y materiales compatibles y armónicos.
