Carrera 8 No. 69-10/14 Esquina

BIENES DE INTERES CULTURAL

FICHA VALORACION ARQUITECTONICA INMUEBLE - TIPO

BARRIO: QUINTA CAMACHO

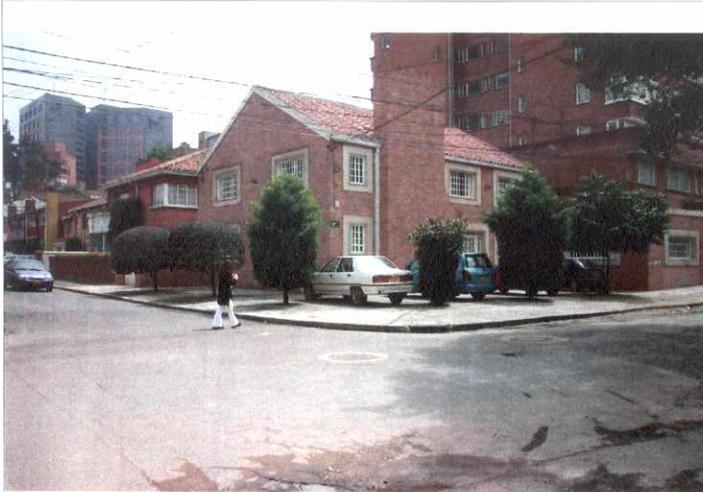
FOTOGRAFIA INMUEBLE

ARQUITECTONICA: 20-40-T-Ac

POPULAR: Techo-Fachada

SIC CT, CONSERVACION TIPOLOGICA

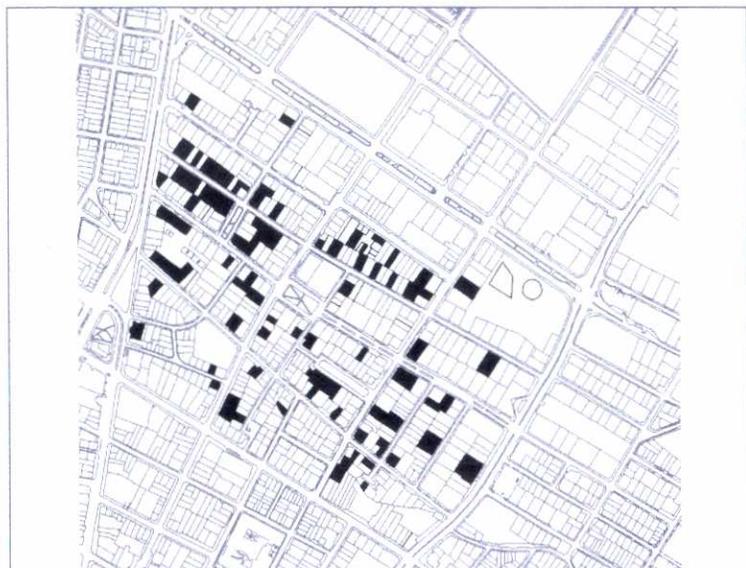
20-40-T-Ac

Inmuebles localizados entre medianeras (eventualmente en esquina) que pueden contar o no con antejardín. Presentan como característica dominante el uso de cubiertas elaboradas preferencialmente en teja de barro con inclinación igual o menor a 45° cuya característica dominante en fachada son los remates triangulares. Las fachadas son trabajadas haciendo marcos elaborados a puertas y ventanas que, en ocasiones, se sobrealzan del plano general frontal.

Valores de forma: La composición de la fachada muestra como motivo central los dos rectángulos que configuran el cuerpo de la construcción y la cubierta; adicionalmente se divide en cuerpos que definen ritmos y localización de los vanos de puertas y ventanas. La proyección de los volúmenes en la fachadas, cuando se presenta, establece efectos volumétricos de gran solidez y coherencia.

Valores de significado: la disposición y combinación de los materiales de cubierta y fachadas, su elaboración detallada y las texturas y colores que ofrecen, establecen un lenguaje que, junto con la disposición de puertas y ventanas de madera también elaboradas, caracteriza esta arquitectura. Los detalles de marcos y rejas de ventanas son igualmente característicos.

La Implantación general (antejardines con prioridad) debe ser mantenida, si bien pueden abrirse posibilidades de mayor ocupación (áreas posteriores o laterales sin que se pierda la noción de aislamiento lateral), siempre y cuando mantenga de manera estricta relaciones de alturas de remates de volúmenes y cornisas, así como con los perfiles de cubiertas (Inclinaciones, cumbres, limahoyas, limatesas), ritmos y proporciones de puertas y ventanas, materiales compatibles y armónicos.
