Quinta Camacho, 8201

Calle 70 No. 7-75 / Calle 70 No. 7 A-29

BIENES DE INTERES CULTURAL

FICHA VALORACION ARQUITECTONICA INMUEBLE - TIPO

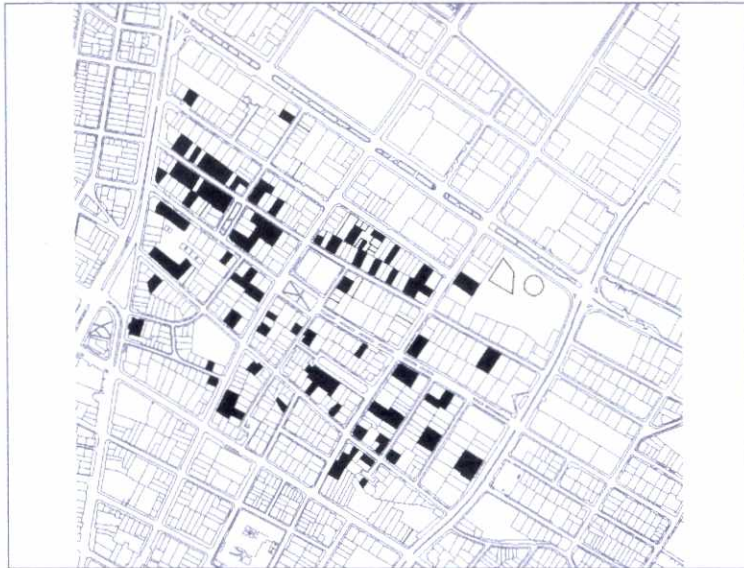
DESCRIPCIÓN DEL TIPO

Inmuebles localizados entre medianeras (eventualmente en esquina) que pueden contar o no con antejardín. Presentan como característica dominante el uso de cubiertas elaboradas preferencialmente en teja de barro con inclinación igual o menor a 45° cuya característica dominante en fachada son los remates triangulares. Las fachadas son trabajadas haciendo marcos elaborados a puertas y ventanas que, en ocasiones, se sobrealzan del plano general frontal.

Valores de estructura: La implantación con antejardines otorgan al espacio privado posibilidades definidas de distribución espacial interna (a menudo determinan la aparición de patios interiores de iluminación) y al espacio público calidad ambiental. El manejo de la accesibilidad frontal se desarrolla de forma lateral o central definiendo distribuciones diferenciadas de los espacios de uso social y privado.

Valores de forma: La composición de la fachada muestra como motivo central los dos rectángulos que configuran el cuerpo de la construcción y la cubierta; adicionalmente se divide en cuerpos que definen ritmos y localización de los vanos de puertas y ventanas. La proyección de los volúmenes en la fachadas, cuando se presenta, establece efectos volumétricos de gran solidez y coherencia.

Valores de significado: la disposición y combinación de los materiales de cubierta y fachadas, su elaboración detallada y las texturas y colores que ofrecen, establecen un lenguaje que, junto con la disposición de puertas y ventanas de madera también elaboradas, caracteriza esta arquitectura. Los detalles de marcos y rejas de ventanas son igualmente característicos.

La implantación general (antejardines con prioridad) debe ser mantenida, si bien pueden abrirse posibilidades de mayor ocupación (áreas posteriores o laterales sin que se pierda la noción de aislamiento lateral), siempre y cuando mantenga de manera estricta relaciones de alturas de remates de volúmenes y cornisas, así como con los perfiles de cubiertas (inclinaciones, cumbres, limahoyas, limatesas), ritmos y proporciones de puertas y ventanas, materiales compatibles y armónicos.
