Carrera 7 A No. 69-79
DIRECCION

BIENES DE INTERES CULTURAL

FICHA VALORACION ARQUITECTONICA INMUEBLE - TIPO

BARRIO: QUINTA CAMACHO

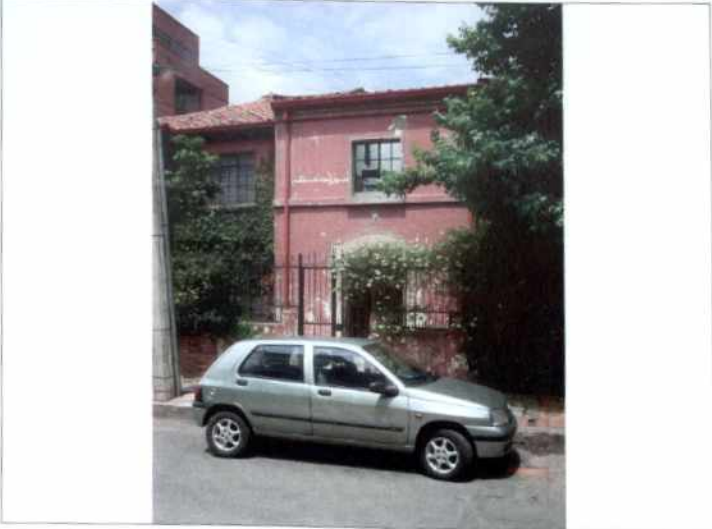
FOTOGRAFIA INMUEBLE

ARQUITECTONICA: 20-40-T-Ad

POPULAR: Techo-Fachada

SIC MOD. CI, CONSERVACION INTEGRAL
CATEGORIA

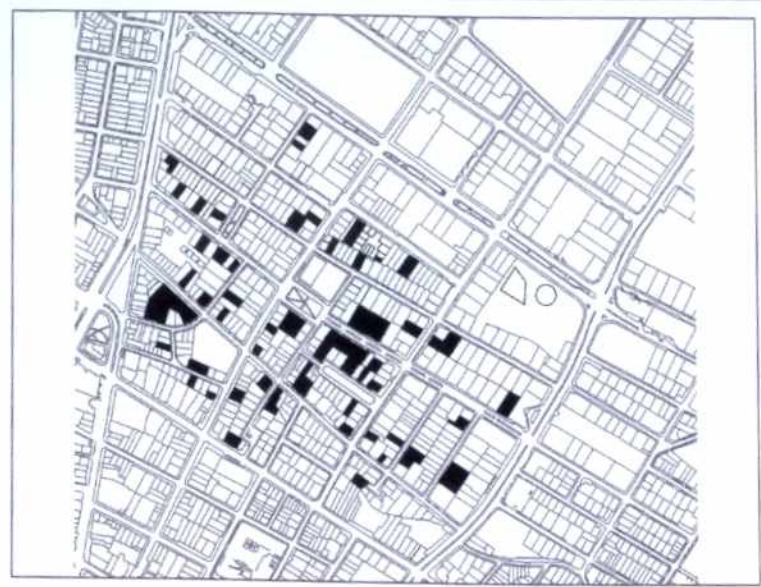
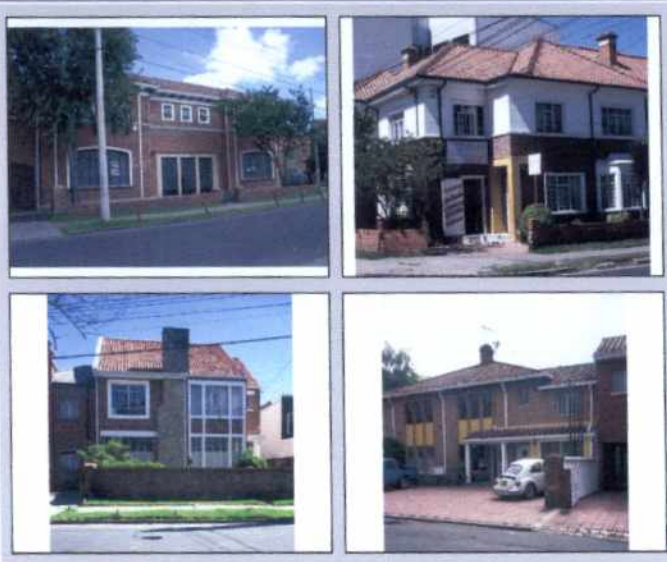
20-40-T-Ad

Inmuebles localizados entre medianeras (rara vez en esquina, a veces con aislamiento lateral) que pueden contar o no con antejardín; presentan como característica el manejo de cubiertas elaboradas en teja de barro, con inclinación igual o menor a 30°. Los dos cuerpos, el de su cubierta y el de su fachada determinan un sentido horizontal en su composición general. Los vanos de ventanas presentan formas y remates diversos dentro de distribuciones Variadas.

Valores de estructura: La implantación paramentada (a veces con antejardines) otorgan al espacio privado posibilidades definidas de distribución espacial interna (a menudo determinan la aparición de patios interiores de iluminación) I. El manejo de la accesibilidad frontal se desarrolla de forma lateral o central definiendo distribuciones diferenciadas de los espacios de uso social y privado.

Valores de forma: La composición de la fachada muestra como motivo central los triángulos que definen el manejo de las cubiertas inclinadas; adicionalmente se divide en cuerpo que definen ritmos y localización de los vanos de puertas y ventanas. La proyección de los volúmenes en la fachadas, cuando se presenta, establece efectos volumétricos de gran solidez y coherencia.

Valores de significado: la disposición y combinación de los materiales de cubierta y fachadas, su elaboración detallada y las texturas y colores que ofrecen, establecen un lenguaje que, junto con la disposición de puertas y ventanas de madera también elaboradas, caracteriza esta arquitectura. Los detalles de marcos y rejas de ventanas son igualmente característicos.

La implantación general (antejardines con prioridad) debe ser mantenida, si bien pueden abrirse posibilidades de mayor ocupación (áreas posteriores o laterales sin que se pierda la noción de aislamiento lateral), siempre y cuando mantenga de manera estricta relaciones de alturas de remates de volúmenes y cornisas, así como con los perfiles de cubiertas (Inclinaciones, cumbres, limahoyas, limatesas), ritmos y proporciones de puertas y ventanas, materiales compatibles y armónicos.
