Carrera 7 A No. 69-34

BIENES DE INTERES CULTURAL

FICHA VALORACION ARQUITECTONICA INMUEBLE - TIPO

20-40-T-Ad

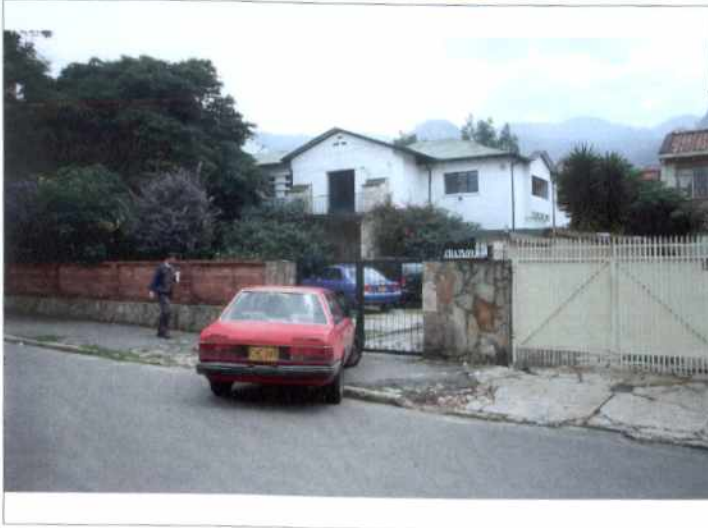
FOTOGRAFIA INMUEBLE

ARQUITECTONICA: **20-40-T-Ad**

POPULAR: **Techo-Fachada**

SIC **CT, CONSERVACION TIPOLOGICA**

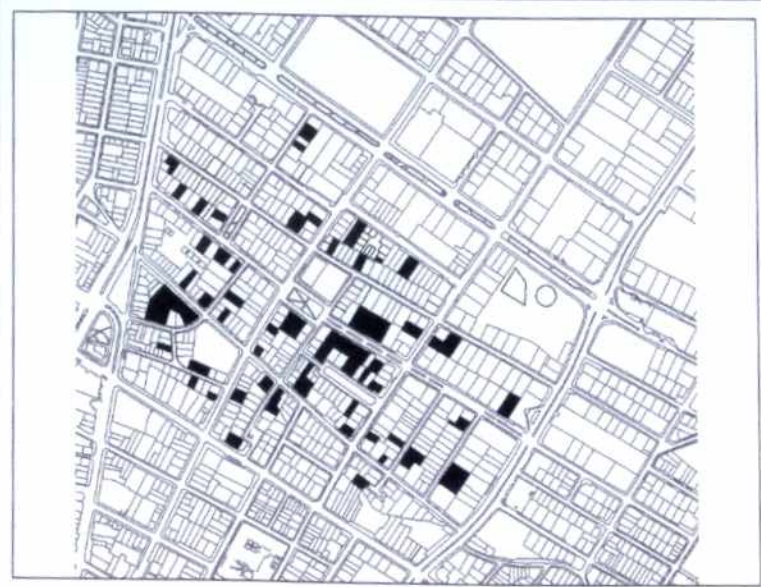
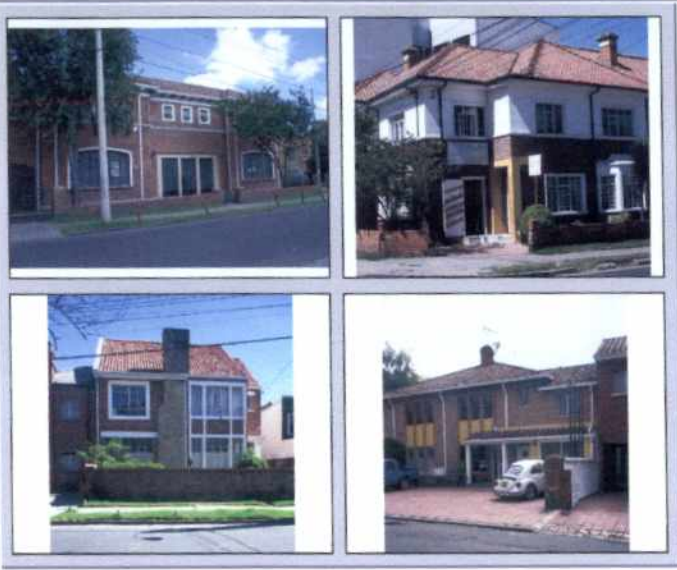
Inmuebles localizados entre medianeras (rara vez en esquina, a veces con aislamiento lateral) que pueden contar o no con antejardín; presentan como característica el manejo de cubiertas elaboradas en teja de barro, con inclinación igual o menor a 30°. Los dos cuerpos, el de su cubierta y el de su fachada determinan un sentido horizontal en su composición general. Los vanos de ventanas presentan formas y remates diversos dentro de distribuciones Variadas.

Valores de estructura: La implantación paramentada (a veces con antejardines) otorgan al espacio privado posibilidades definidas de distribución espacial interna (a menudo determinan la aparición de patios interiores de iluminación) I. El manejo de la accesibilidad frontal se desarrolla de forma lateral o central definiendo distribuciones diferenciadas de los espacios de uso social y privado.

Valores de forma: La composición de la fachada muestra como motivo central los triángulos que definen el manejo de las cubiertas inclinadas; adicionalmente se divide en cuerpo que definen ritmos y localización de los vanos de puertas y ventanas. La proyección de los volúmenes en la fachadas, cuando se presenta, establece efectos volumétricos de gran solidez y coherencia.

Valores de significado: la disposición y combinación de los materiales de cubierta y fachadas, su elaboración detallada y las texturas y colores que ofrecen, establecen un lenguaje que, junto con la disposición de puertas y ventanas de madera también elaboradas, caracteriza esta arquitectura. Los detalles de marcos y rejas de ventanas son igualmente característicos.

La implantación general (antejardines con prioridad) debe ser mantenida, si bien pueden abrirse posibilidades de mayor ocupación (áreas posteriores o laterales sin que se pierda la noción de aislamiento lateral), siempre y cuando mantenga de manera estricta relaciones de alturas de remates de volúmenes y cornisas, así como con los perfiles de cubiertas (Inclinaciones, cumbres, limahoyas, limatesas), ritmos y proporciones de puertas y ventanas, materiales compatibles y armónicos.
