DIRECCION
Carrera 7 No. 68-63 / Carrera 7 No. 69-21

FICHA VALORACION ARQUITECTONICA INMUEBLE - TIPO

20-40-T-Ac

BARRIO: QUINTA CAMACHO

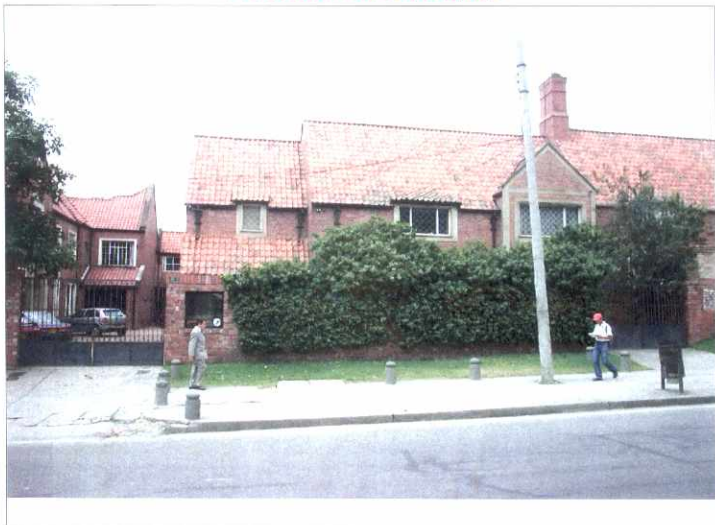
FOTOGRAFIA INMUEBLE

ARQUITECTONICA: 20-40-T-Ac

POPULAR: Techo-Fachada

SIC MOD. CT, CONSERVACION TIPOLOGICA

No. PISOS 2
FECHA CONSTRUCCION
