Quinta Camacho, 8201

Carrera 7 No. 68-37 / Carrera 7 No. 69-11

BIENES DE INTERES CULTURAL

FICHA VALORACION ARQUITECTONICA INMUEBLE - TIPO

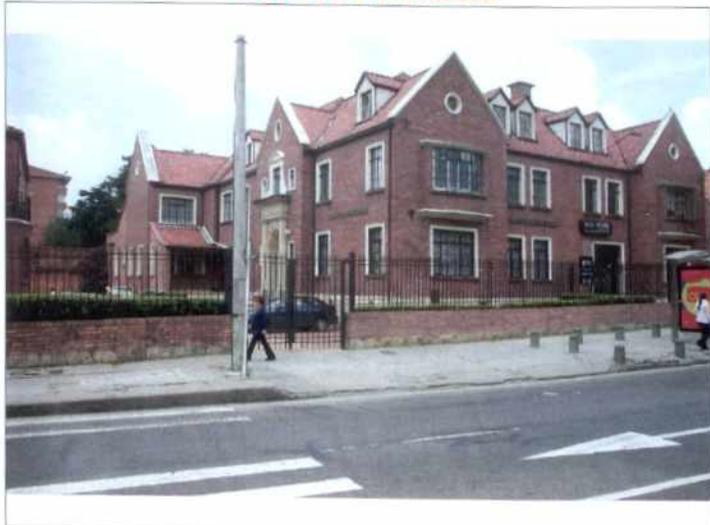
FOTOGRAFIA INMUEBLE

ARQUITECTONICA: 20-40-T-Aa

POPULAR: Techo-Fachada

SIC CT, CONSERVACION TIPOLOGICA

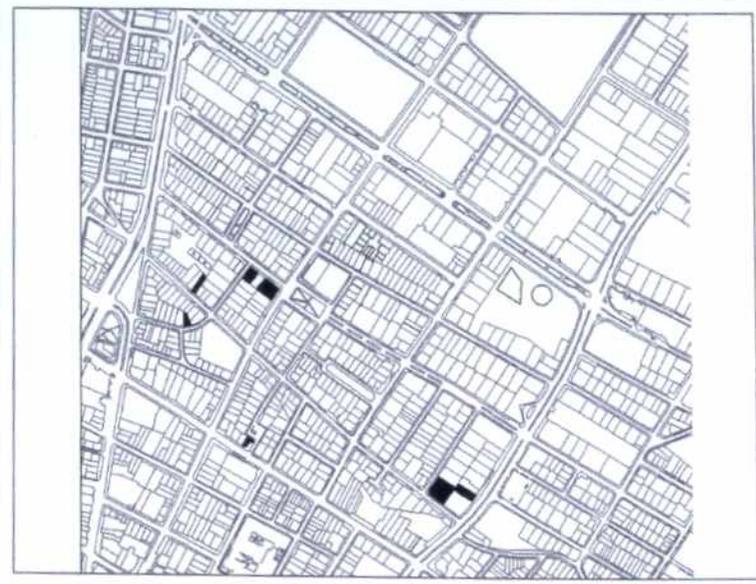
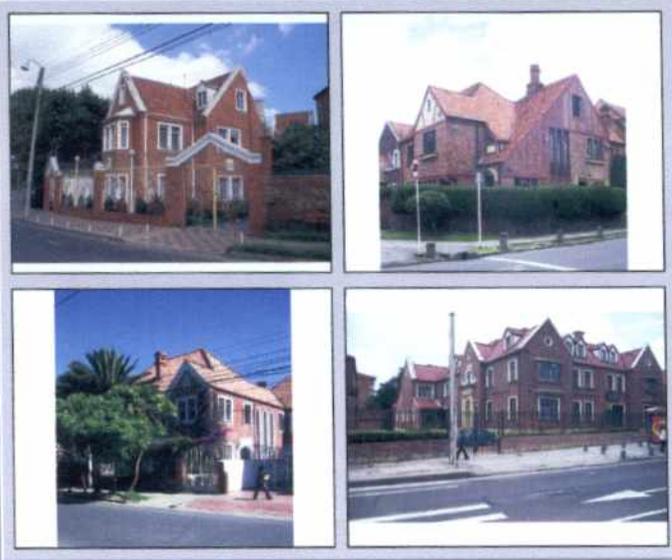
20-40-T-Aa

Inmuebles localizados en esquinas o entre medianeras, cuentan con antejardín y aislamientos y presentan como característica dominante el uso de cubiertas elaboradas preferencialmente en teja de barro, con pendientes entre 45 y 60°, que pueden contener mansardas. Sus fachadas, casi siempre de ladrillo a la vista, cuentan con trabajo decorativo y, eventualmente, bow windows, portales o balcones. El resultado volumétrico es generalmente de una fuerte presencia urbana que, cuando está configurado como conjunto de inmuebles similares, logra un perfil urbano muy característico.

Valores de estructura: La implantación con antejardines y los aislamientos laterales otorgan al espacio privado posibilidades de distribución variada y condiciones de iluminación apropiadas y al espacio público calidad ambiental. El manejo de la accesibilidad lateral (cuando se presenta) permite distribuciones diferenciadas de los espacios de uso social y privado.

Valores de forma: La composición articulada de los volúmenes de cubierta y de fachada logran un efecto dinámico de cada unidad que se proyecta en los conjuntos urbanos que configuran. Los grandes volúmenes se destacan gracias al juego de formas triangulares que configuran sus cubiertas. La proyección de los volúmenes en la fachadas, de elaboración detallada, establecen efectos volumétricos de gran solidez y coherencia.

Valores de significado: la disposición y combinación de los materiales de cubierta y fachadas, su elaboración detallada y las texturas y colores que ofrecen, establecen un lenguaje que, junto con la disposición de puertas y ventanas de madera también elaboradas, caracteriza esta arquitectura. Los detalles de marcos y rejas de ventanas son igualmente característicos. Muchos deben ser obra de profesionales de la arquitectura.

La implantación general (antejardines y aislamientos laterales con prioridad) debe ser mantenida, si bien pueden abrirse posibilidades de mayor ocupación (áreas posteriores o laterales sin que se pierda la noción de aislamiento lateral), siempre y cuando mantenga de manera estricta relaciones de alturas de remates de volúmenes y cornisas, a sí como con los perfiles de cubiertas (inclinaciones, cunbreras, limahoyas, limatesas), ritmos y proporciones de puertas y ventanas, materiales compatibles y armónicos.
