Carrera 8 No. 67-53/57 / Carrera 8 No. 67-51
DIRECCION

BIENES DE INTERES CULTURAL

FICHA VALORACION ARQUITECTONICA INMUEBLE - TIPO

BARRIO: QUINTA CAMACHO

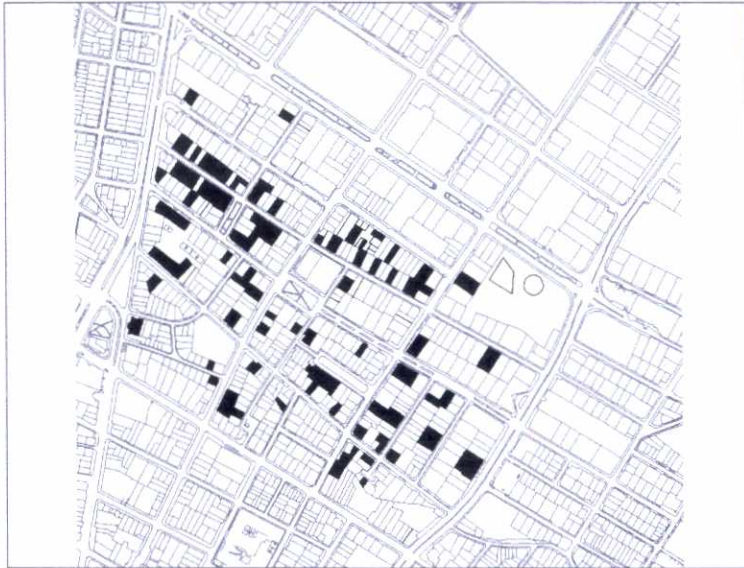
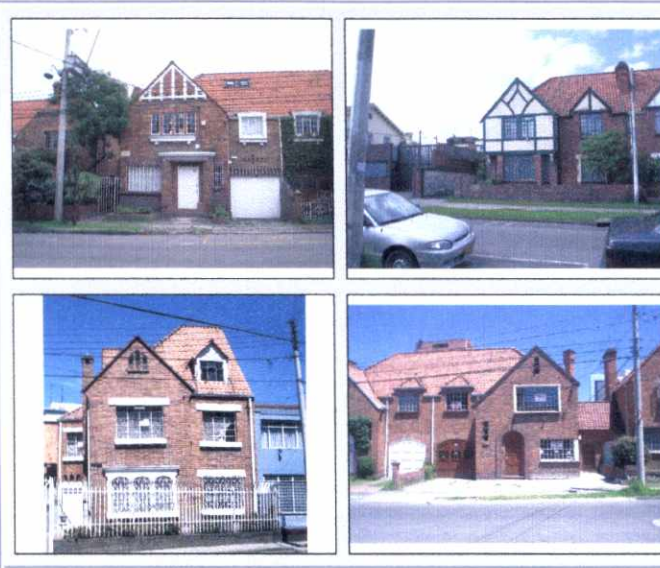
20-40-T-Ac

DESCRIPCIÓN DEL TIPO

Inmuebles localizados entre medianeras (eventualmente en esquina) que pueden contar o no con antejardín. Presentan como característica dominante el uso de cubiertas elaboradas preferencialmente en teja de barro con inclinación igual o menor a 45° cuya característica dominante en fachada son los remates triangulares. Las fachadas son trabajadas haciendo marcos elaborados a puertas y ventanas que, en ocasiones, se sobrealzan del plano general frontal.

Valores de estructura: La implantación con antejardines otorgan al espacio privado posibilidades definidas de distribución espacial interna (a menudo determinan la aparición de patios interiores de iluminación) y al espacio público calidad ambiental. El manejo de la accesibilidad frontal se desarrolla de forma lateral o central definiendo distribuciones diferenciadas de los espacios de uso social y privado.

Valores de forma: La composición de la fachada muestra como motivo central los dos rectángulos que configuran el cuerpo de la construcción y la cubierta; adicionalmente se divide en cuerpos que definen ritmos y localización de los vanos de puertas y ventanas. La proyección de los volúmenes en la fachadas, cuando se presenta, establece efectos volumétricos de gran solidez y coherencia.

Valores de significado: la disposición y combinación de los materiales de cubierta y fachadas, su elaboración detallada y las texturas y colores que ofrecen, establecen un lenguaje que, junto con la disposición de puertas y ventanas de madera también elaboradas, caracteriza esta arquitectura. Los detalles de marcos y rejas de ventanas son igualmente característicos.

La implantación general (antejardines con prioridad) debe ser mantenida, si bien pueden abrirse posibilidades de mayor ocupación (áreas posteriores o laterales sin que se pierda la noción de aislamiento lateral), siempre y cuando mantenga de manera estricta relaciones de alturas de remates de volúmenes y cornisas, así como con los perfiles de cubiertas (inclinaciones, cumbreras, limahoyas, limatesas), ritmos y proporciones de puertas y ventanas, materiales compatibles y armónicos.
