CALLE 70 A No. 5-85 DIRECCION

BIENES DE INTERES CULTURAL

FICHA VALORACION ARQUITECTONICA INMUEBLE - TIPO

BARRIO: QUINTA CAMACHO

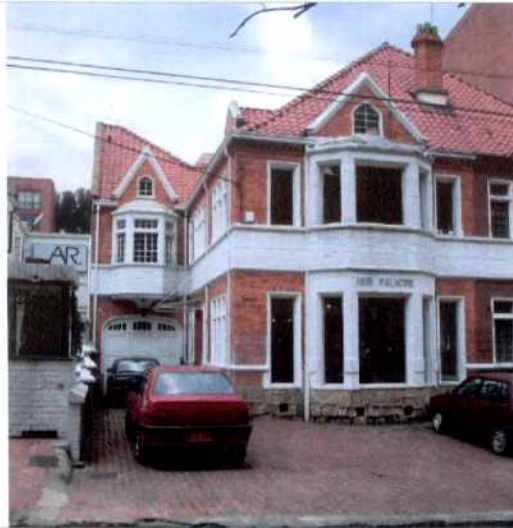
FOTOGRAFIA INMUEBLE

POPULAR: Techo-Fachada

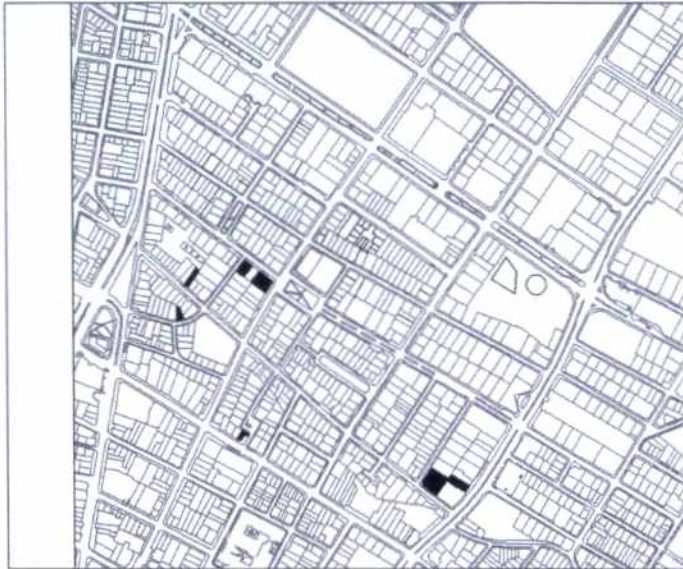
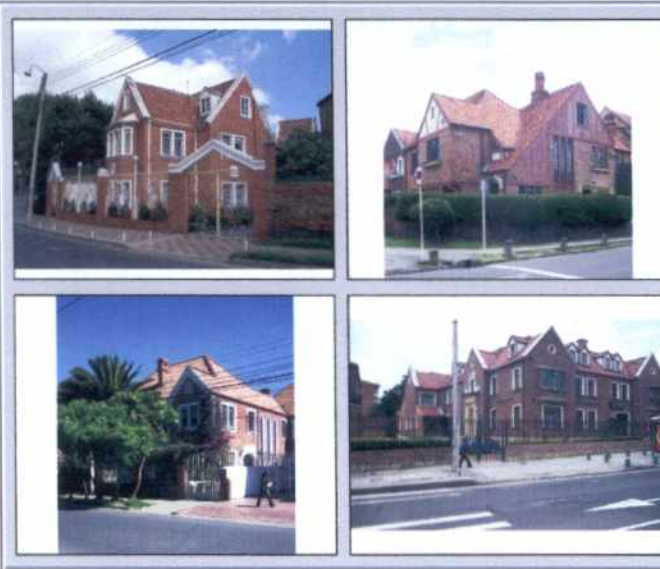
DESCRIPCIÓN DEL TIPO

Inmuebles localizados en esquinas o entre medianeras, cuentan con antejardín y aislamientos y presentan como característica dominante el uso de cubiertas elaboradas preferencialmente en teja de barro, con pendientes entre 45 y 60°, que pueden contener mansardas. Sus fachadas, casi siempre de ladrillo a la vista, cuentan con trabajo decorativo y, eventualmente, bow windows, portales o balcones. El resultado volumétrico es generalmente de una fuerte presencia urbana que, cuando está configurado como conjunto de inmuebles similares, logra un perfil urbano muy característico.

Valores de estructura: La implantación con antejardines y los aislamientos laterales otorgan al espacio privado posibilidades de distribución variada y condiciones de iluminación apropiadas y al espacio público calidad ambiental. El manejo de la accesibilidad lateral (cuando se presenta) permite distribuciones diferenciadas de los espacios de uso social y privado.

Valores de forma: La composición articulada de los volúmenes de cubierta y de fachada logran un efecto dinámico de cada unidad que se proyecta en los conjuntos urbanos que configuran. Los grandes volúmenes se destacan gracias al juego de formas triangulares que configuran sus cubiertas. La proyección de los volúmenes en la fachadas, de elaboración detallada, establecen efectos volumétricos de gran solidez y coherencia.

Valores de significado: la disposición y combinación de los materiales de cubierta y fachadas, su elaboración detallada y las texturas y colores que ofrecen, establecen un lenguaje que, junto con la disposición de puertas y ventanas de madera también elaboradas, caracteriza esta arquitectura. Los detalles de marcos y rejas de ventanas son igualmente característicos. Muchos deben ser obra de profesionales de la arquitectura.

La implantación general (antejardines y aislamientos laterales con prioridad) debe ser mantenida, si bien pueden abrirse posibilidades de mayor ocupación (áreas posteriores o laterales sin que se pierda la noción de aislamiento lateral), siempre y cuando mantenga de manera estricta relaciones de alturas de remates de volúmenes y cornisas, a sí como con los perfiles de cubiertas (inclinaciones, cumbreras, limahoyas, limatesas), ritmos y proporciones de puertas y ventanas, materiales compatibles y armónicos.
