FICHA IDENTIFICACION INDIVIDUAL INMUEBLE

008202-003-11

CALLE 70 A No. 5-71/81

FICHA VALORACION ARQUITECTONICA INMUEBLE - TIPO

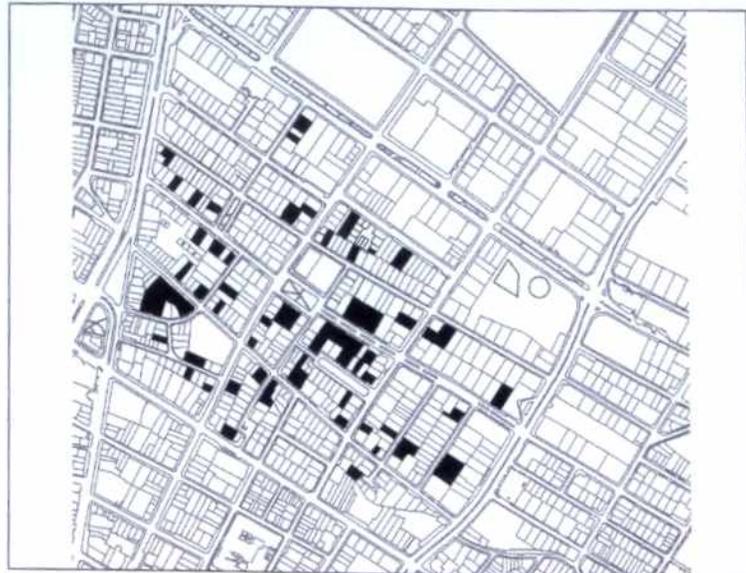
20-40-T-Ad

Inmuebles localizados entre medianeras (rara vez en esquina, a veces con aislamiento lateral) que pueden contar o no con antejardín; presentan como característica el manejo de cubiertas elaboradas en teja de barro, con inclinación igual o menor a 30°. Los dos cuerpos, el de su cubierta y el de su fachada determinan un sentido horizontal en su composición general. Los vanos de ventanas presentan formas y remates diversos dentro de distribuciones Variadas.

Valores de forma: La composición de la fachada muestra como motivo central los triángulos que definen el manejo de las cubiertas inclinadas; adicionalmente se divide en cuerpo que definen ritmos y localización de los vanos de puertas y ventanas. La proyección de los volúmenes en la fachadas, cuando se presenta, establece efectos volumétricos de gran solidez y coherencia.

Valores de significado: la disposición y combinación de los materiales de cubierta y fachadas, su elaboración detallada y las texturas y colores que ofrecen, establecen un lenguaje que, junto con la disposición de puertas y ventanas de madera también elaboradas, caracteriza esta arquitectura. Los detalles de marcos y rejas de ventanas son igualmente característicos.

La implantación general (antejardines con prioridad) debe ser mantenida, si bien pueden abrirse posibilidades de mayor ocupación (áreas posteriores o laterales sin que se pierda la noción de aislamiento lateral), siempre y cuando mantenga de manera estricta relaciones de alturas de remates de volúmenes y cornisas, así como con los perfiles de cubiertas (Inclinaciones, cumbres, limahoyas, limatesas), ritmos y proporciones de puertas y ventanas, materiales compatibles y armónicos.
