CALLE 69 No. 6-46

BIENES DE INTERES CULTURAL

FICHA VALORACION ARQUITECTONICA INMUEBLE - TIPO

BARRIO: QUINTA CAMACHO

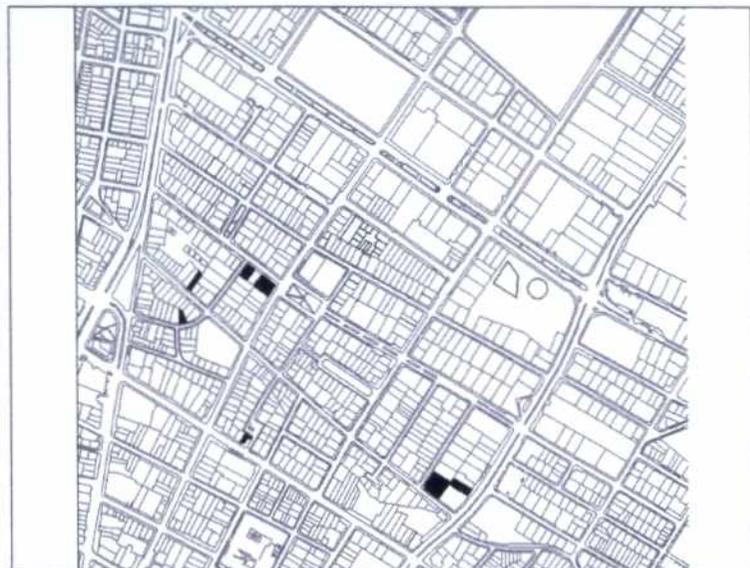
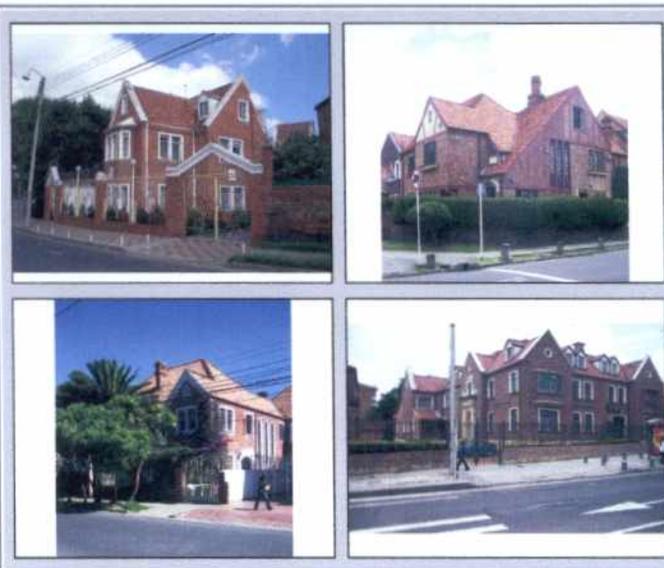
DESCRIPCIÓN DEL TIPO

Inmuebles localizados en esquinas o entre medianeras, cuentan con antejardín y aislamientos y presentan como característica dominante el uso de cubiertas elaboradas preferencialmente en teja de barro, con pendientes entre 45 y 60°, que pueden contener mansardas. Sus fachadas, casi siempre de ladrillo a la vista, cuentan con trabajo decorativo y, eventualmente, bow windows, portales o balcones. El resultado volumétrico es generalmente de una fuerte presencia urbana que, cuando está configurado como conjunto de inmuebles similares, logra un perfil urbano muy característico.

Valores de estructura: La implantación con antejardines y los aislamientos laterales otorgan al espacio privado posibilidades de distribución variada y condiciones de iluminación apropiadas y al espacio público calidad ambiental. El manejo de la accesibilidad lateral (cuando se presenta) permite distribuciones diferenciadas de los espacios de uso social y privado.

Valores de forma: La composición articulada de los volúmenes de cubierta y de fachada logran un efecto dinámico de cada unidad que se proyecta en los conjuntos urbanos que configuran. Los grandes volúmenes se destacan gracias al juego de formas triangulares que configuran sus cubiertas. La proyección de los volúmenes en la fachadas, de elaboración detallada, establecen efectos volumétricos de gran solidez y coherencia.

Valores de significado: la disposición y combinación de los materiales de cubierta y fachadas, su elaboración detallada y las texturas y colores que ofrecen, establecen un lenguaje que, junto con la disposición de puertas y ventanas de madera también elaboradas, caracteriza esta arquitectura. Los detalles de marcos y rejas de ventanas son igualmente característicos. Muchos deben ser obra de profesionales de la arquitectura.

POSIBILIDADES DE INTERVENCION

La implantación general (antejardines y aislamientos laterales con prioridad) debe ser mantenida, si bien pueden abrirse posibilidades de mayor ocupación (áreas posteriores o laterales sin que se pierda la noción de aislamiento lateral), siempre y cuando mantenga de manera estricta relaciones de alturas de remates de volúmenes y cornisas, a sí como con los perfiles de cubiertas (inclinaciones, cunbreras, limahoyas, limatesas), ritmos y proporciones de puertas y ventanas, materiales compatibles y armónicos.
