CALLE 69 A No. 5-19/33  
**DIRECCION**

**BIENES DE INTERES CULTURAL**

**FICHA VALORACION ARQUITECTONICA INMUEBLE - TIPO**

**20-40-T-Aa**

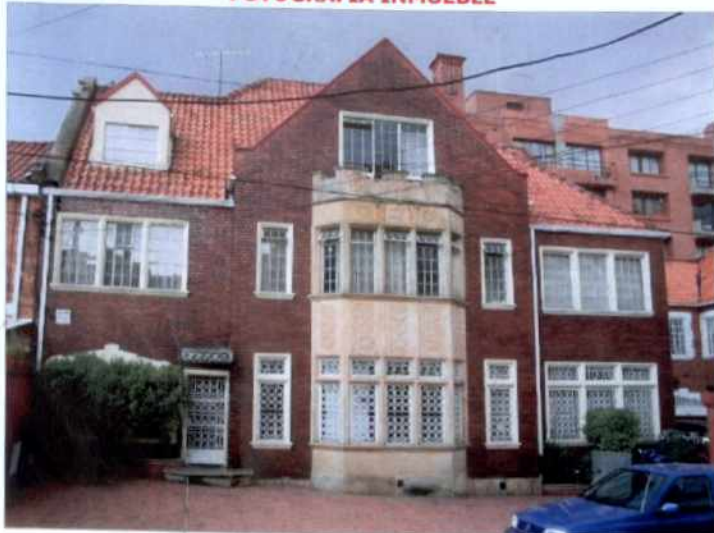
**FOTOGRAFIA INMUEBLE**

**ARQUITECTONICA:** 20-40-T-Aa

**POPULAR:** Techo-Fachada

2 y Altillo      **FECHA CONSTRUCCION**  
**No. PISOS**

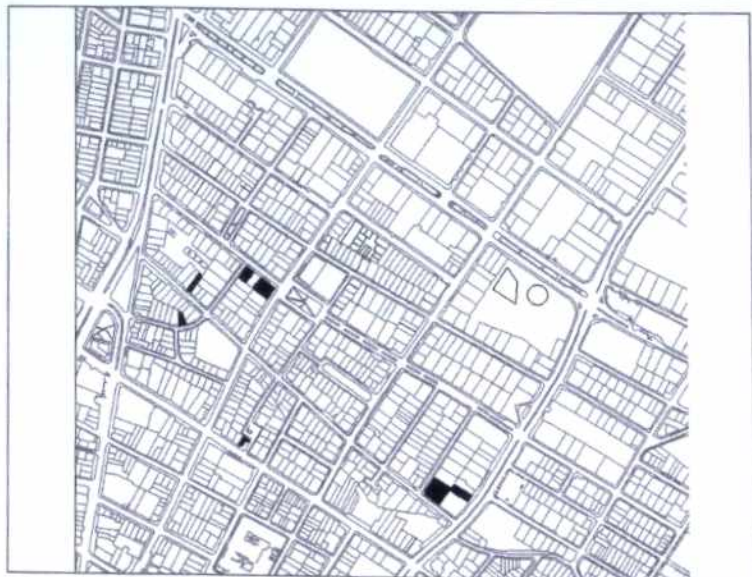
**DESCRIPCIÓN DEL TIPO**

Inmuebles localizados en esquinas o entre medianeras, cuentan con antejardín y aislamientos y presentan como característica dominante el uso de cubiertas elaboradas preferencialmente en teja de barro, con pendientes entre 45 y 60°, que pueden contener mansardas. Sus fachadas, casi siempre de ladrillo a la vista, cuentan con trabajo decorativo y, eventualmente, bow windows, portales o balcones. El resultado volumétrico es generalmente de una fuerte presencia urbana que, cuando está configurado como conjunto de inmuebles similares, logra un perfil urbano muy característico.

**Valores de estructura:** La implantación con antejardines y los aislamientos laterales otorgan al espacio privado posibilidades de distribución variada y condiciones de iluminación apropiadas y al espacio público calidad ambiental. El manejo de la accesibilidad lateral (cuando se presenta) permite distribuciones diferenciadas de los espacios de uso social y privado.

**Valores de forma:** La composición articulada de los volúmenes de cubierta y de fachada logran un efecto dinámico de cada unidad que se proyecta en los conjuntos urbanos que configuran. Los grandes volúmenes se destacan gracias al juego de formas triangulares que configuran sus cubiertas. La proyección de los volúmenes en la fachadas, de elaboración detallada, establecen efectos volumétricos de gran solidez y coherencia.

**Valores de significado:** la disposición y combinación de los materiales de cubierta y fachadas, su elaboración detallada y las texturas y colores que ofrecen, establecen un lenguaje que, junto con la disposición de puertas y ventanas de madera también elaboradas, caracteriza esta arquitectura. Los detalles de marcos y rejas de ventanas son igualmente característicos. Muchos deben ser obra de profesionales de la arquitectura.

La implantación general (antecedentes y aislamientos laterales con prioridad) debe ser mantenida, si bien pueden abrirse posibilidades de mayor ocupación (áreas posteriores o laterales sin que se pierda la noción de aislamiento lateral), siempre y cuando mantenga de manera estricta relaciones de alturas de remates de volúmenes y cornisas, a sí como con los perfiles de cubiertas (inclinaciones, cumbres, limahoyas, limatesas), ritmos y proporciones de puertas y ventanas, materiales compatibles y armónicos.
